# Dokumentation Europaprojekt

## „Revitalisierung Schloss Steinort“ in Masuren | Polen

### Projekt im September 2019 **Revitalisierung von Schloss Steinort in Polen**

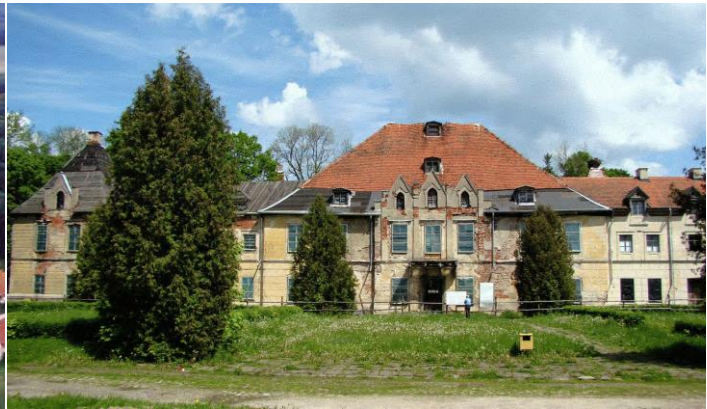
Zustand 2009 (Quelle: [www.ostpreussen.net](http://www.ostpreussen.net))

Mit der politischen Wende 1990 begann der Niedergang des Schlosses, bis endlich 2009 die Polnisch-Deutsche Stiftung Kulturerhalt es in ihr Eigentum übernahm. Seitdem laufen kontinuierlich jedes Jahr Maßnahmen zur Rettung und zur Aufhaltung des Verfalls. So wurden u.a. die Gewölbe trocken gelegt, der Westturm statisch ertüchtigt und mit einem tragfähigen Fundament unterfangen, eine Flächen- sowie Ringdrainage verlegt, eine Dachentwässerung angebracht, aber auch ein Notdach aus Schalung und Dachpappe erstellt, um die schädigende Feuchtigkeit dauerhaft aus dem Schloss fernzuhalten. Außerdem wurde eine Stützkonstruktion über alle Geschosse ausgeführt, bis sich der Dachstuhl nach seiner Sanierung wieder selbst trägt. Das wertvolle Inventar sowie u.a. polychrom bemalte Bretter und Balken wurden ausgelagert bzw. vor weiterem Verfall geschützt.

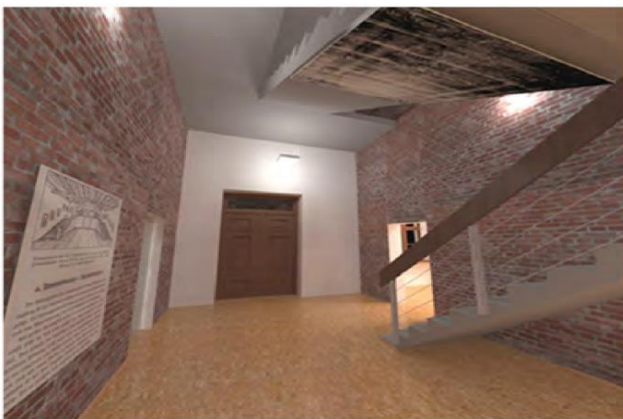
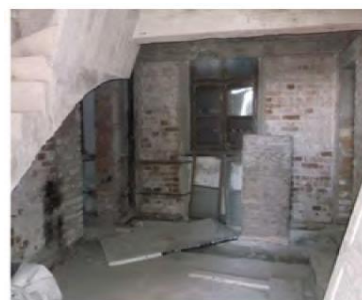
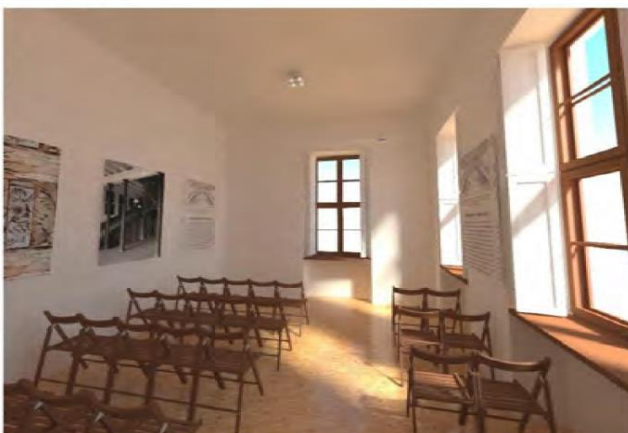
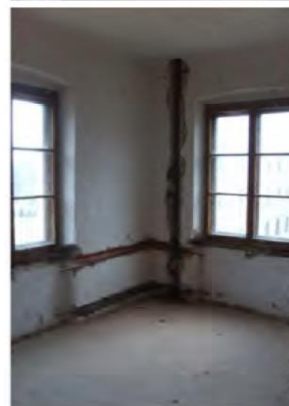
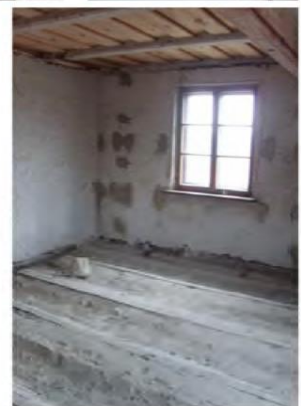
Räume im Ostflügel von innen gesehen (li.o.: Eingang mit Stahlbetontreppe, re.o.: Treppenhaus; li.u. Raum im 1.OG; re.u. Raum im Dachgeschoss)

Bild links oben: Visualisierung Foyer Richtung Süden

Bild links unten: Visualisierung Vortragsraum EG rechts

Piotr Wagner von der Polnisch-Deutschen Stiftung brachte die Idee ein, im Ostflügel ein „Informationszentrum“, da die Neugier bzw. der Wunsch nach Informationen von den Besuchergruppen immer sehr groß ist, zumal sie häufig keinen Blick ins Innere des Hauptbaus werfen können. Es ist vorgesehen, zwei Räume im Erdgeschoss kurzfristig so herzurichten, dass dort Informationstafeln und Gegenstände ausgestellt sowie Bilder und Videos zur Geschichte, Umgebung und den Arbeiten am Schloss gezeigt werden können. An diesen Arbeiten haben wir uns ebenfalls beteiligt.

Um die mangels Genehmigungen entfallenen Arbeiten im Dachstuhl zu kompensieren, beteiligten wir uns aber auch an den Arbeiten für das geplante Besucher-Informationszentrum im Ostflügel (siehe Visualisierung S. 10). Hier kam es zur fruchtbaren Zusammenarbeit mit Architektur-Student\*innen der TU Dresden. So wurden gemeinsam die Fenster ausgebaut, geschliffen und neu eingeeölt, bestehende Leitungsgräben ausgemauert und ein Durchbruch zwischen zwei Räumen realisiert. Begleitend wurden auch „Zimmererböcke“ für zukünftige Arbeiten hergestellt.

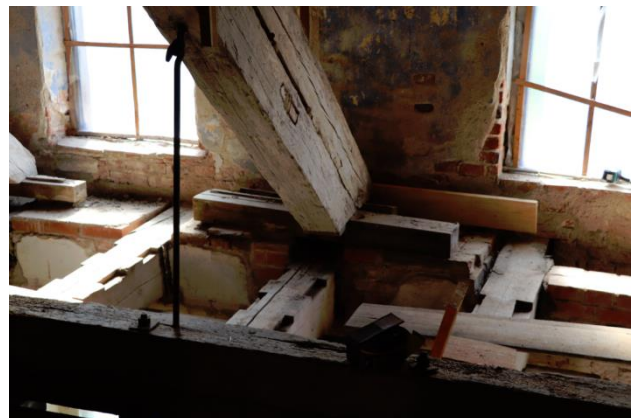
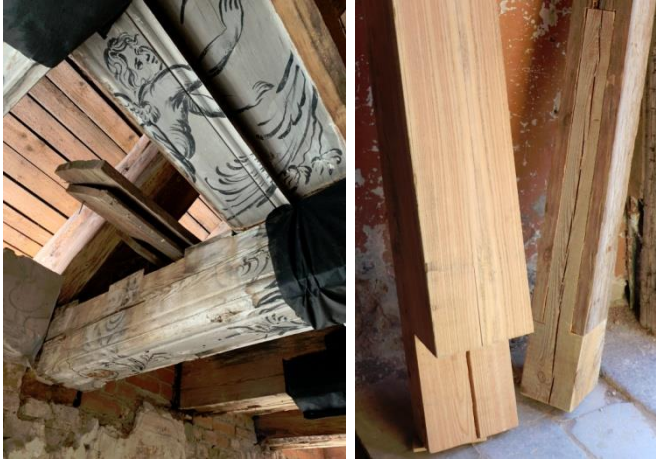
Wie auf dem Bild links zu erkennen ist, soll dort, wo Malerei noch im Original noch erhalten ist, maximal wenig an Originalsubstanz verloren gehen. Dies ist mit den vorgeschlagenen Varianten gewährleistet, die im rechten Bild im Modell zu sehen sind.

Leider konnten wir in diesem Jahr jedoch keine Variante umsetzen, da die dafür erforderlichen Genehmigungen der Denkmal-schutzbehörde in Olsztyn trotz Drängen unsererseits nicht rechtzeitig erteilt wurden.

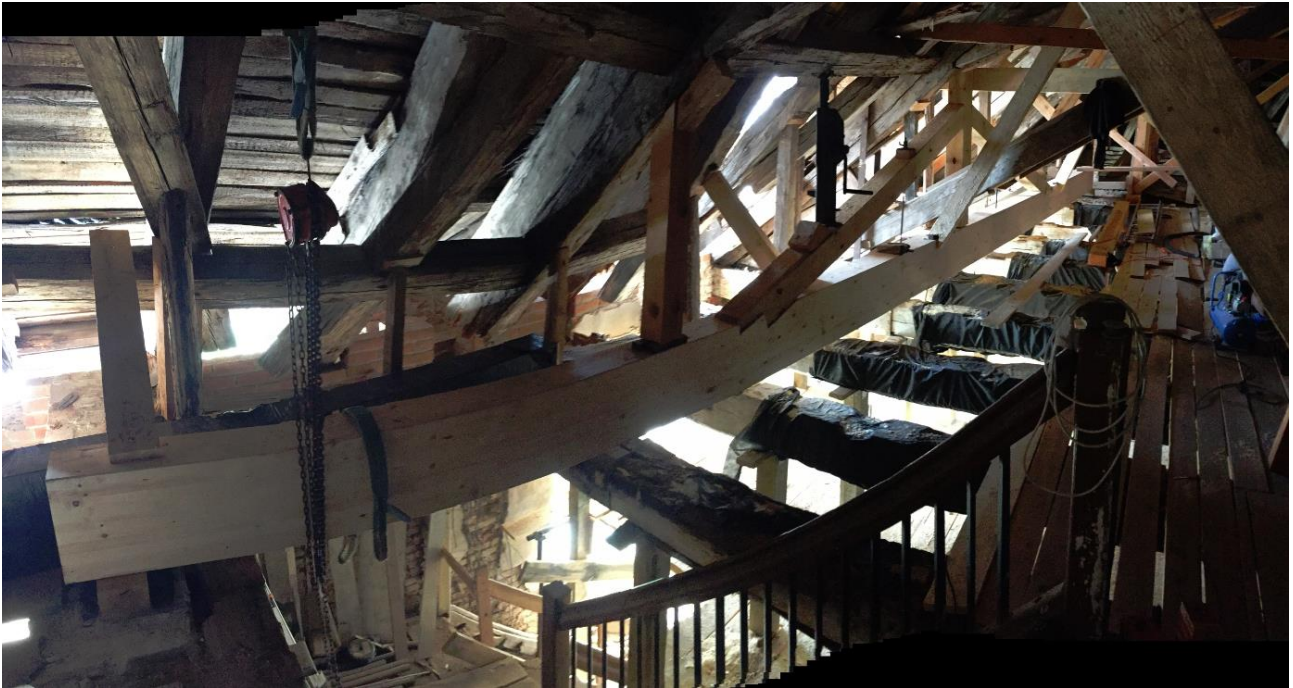
folgreich umgesetzt werden: ein neues Hängewerk über 12 m Länge zwischen Giebel und bestehenden Hängewerken wurde eingebaut. Dieses ersetzt die bestehenden Überzüge (siehe Simulation S. 13 oben) und kann bei der anstehenden Sanierung in diesem Bereich als zusätzliche Unterstützung dienen, da hier beim Anstückeln die Balken fixiert werden können. Dazu mussten im Vorfeld Teile der bestehenden, relativ eng gestellten Hilfsstützen beseitigt und deren Lasten anderweitig abgeleitet werden, um durch ein Loch im Giebel den 12 m langen Balken in den Dachstuhl „einzufädeln“. Es handelte sich um Brettschichtholz GL24c, b/h=20/40 cm. Der gut 450 kg schwere Träger wurde mit Hilfe eines Autokrans bis zum Giebel gehoben, dort wurde er dann von 16 Personen in Position gebracht. Ein zweiter Balken selben Querschnitts wurde mit 9 m Länge ebenfalls gleich in den Dachstuhl eingebracht. Im Anschluss entstand dann das Hängewerk ohne größere Probleme.

*Das fertiggestellte Hängewerk an seiner endgültigen Position*

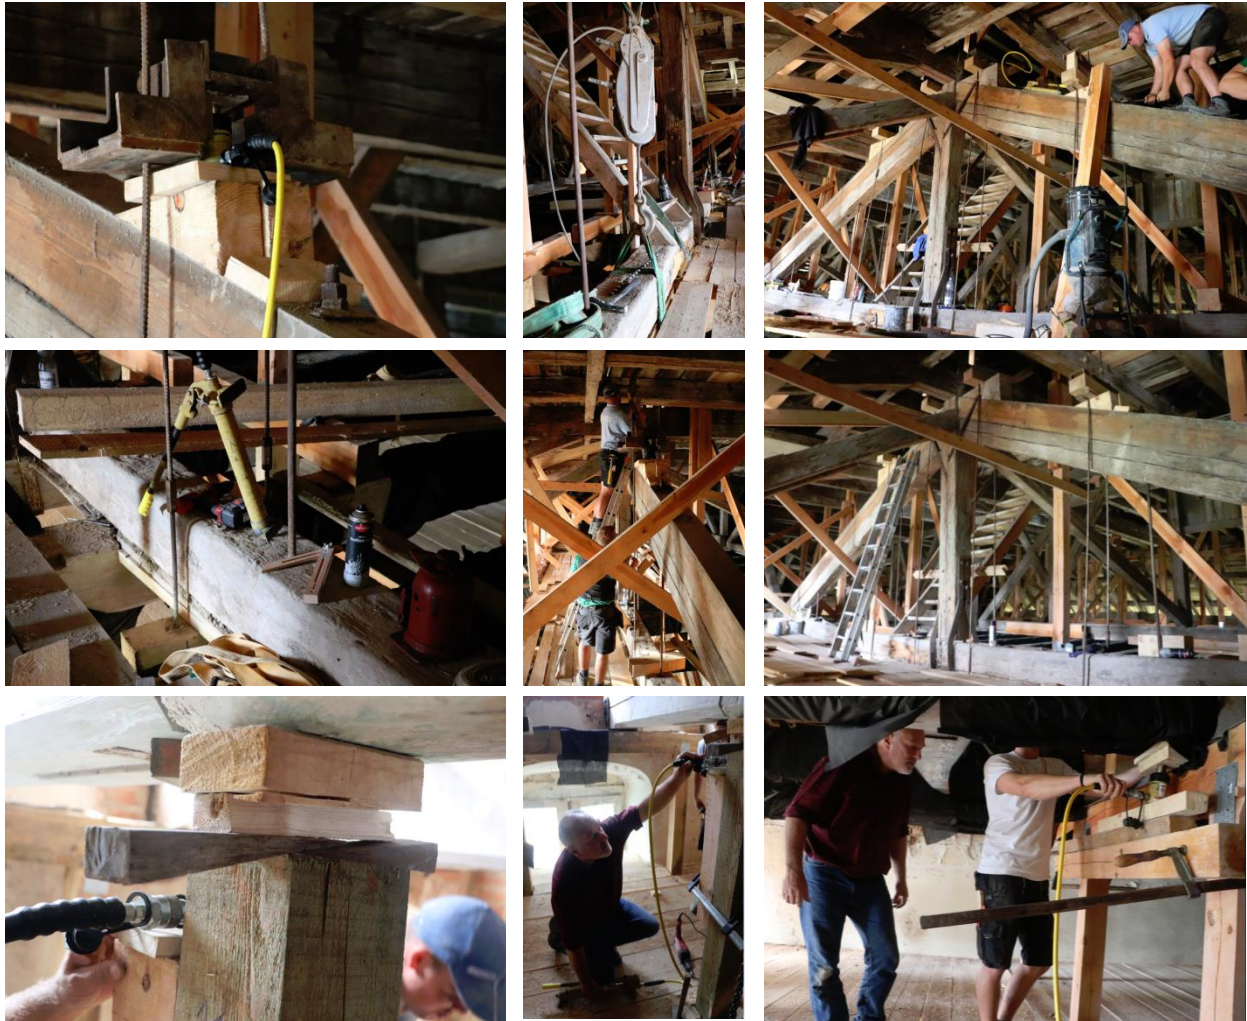
Da die geplanten Arbeiten an den Balkenköpfen aber letztlich keine Genehmigung mehr bekamen, wandten wir uns noch anderen Aufgaben zu. So gelang es uns mit Hilfe einer Hubpresse, eines der alten Hängewerke (in der CAD-Zeichnung rechts) wieder um mehr als 8 cm in Feldmitte anzuheben – hier lag die Durchbiegung bereits bei 15 cm. Infolgedessen wurden auch die darunter liegenden Balken um wenige Zentimeter angehoben und in dieser Lage fixiert. Da es jedoch noch in beiden Fällen einer Entscheidung (und Genehmigung) bedarf, welche Höhe nun Ziel sein soll, hob man nicht alle Balken an. Das einfache Hängewerk (rechts) hat eine Spannweite von ungefähr 11 m. Es besitzt eine doppelte Strebenlage, an denen der Spannbalken zusätzlich mit Rundstählen aufgehängt ist. Das Holz der Streben weist eine jüngere Zeit der Fertigung auf, weshalb eine aus früherer Zeit stammende Reparatur oder Verstärkung an dieser Stelle zu vermuten ist. Als Verbindungsmittel an den Knotenpunkten wurden Flacheisen verwendet. Sollte man durch das Pressen den Dachstuhl wieder anheben und somit das Absacken der Mauern wieder ausgleichen, könnte damit auch das „Zurückbringen“ der Kopfbänder und Streben in ihre ursprüngliche Knotenlage realisieren. Da das Kriechen der Holzfasern aber eine irreversible Änderung darstellt, ist ein Erfolg nicht überall gewährleistet.

Hier einige Bilder zu den Arbeiten mit der Presse am Hängewerk und am Balken:
