Dokumentation Erasmus-Projekt „Revitalisierung Schloss Steinort: historische Bausubstanz – zeitgemäße Nutzung“ in Masuren | Polen

Programm: **EU-Mobilitätsprogramm „Erasmus+“**
Projektnummer: **2020-1-DE02-KA102-006941**

Projekt im September 2021 **Revitalisierung von Schloss Steinort in Polen**

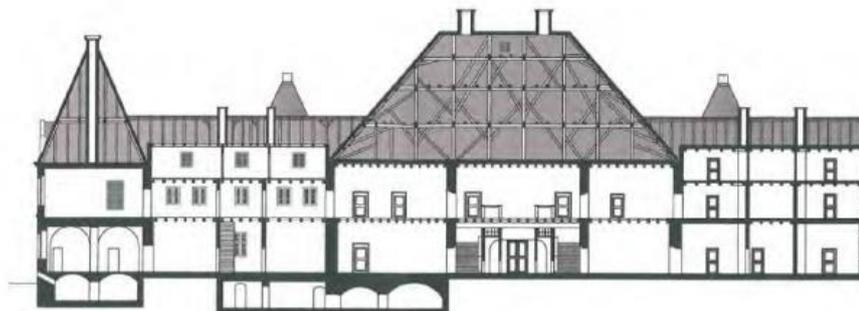
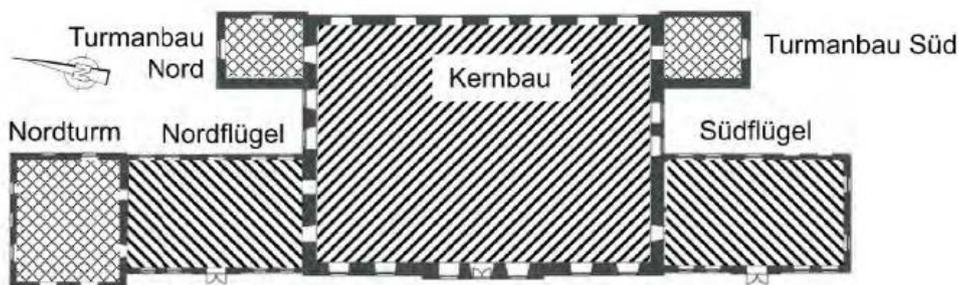
Schloss Steinort: Grundriss und Schnitt mit Bauepochen

Das Schloss liegt in den nordöstlichen Masuren auf einer leichten Erhebung inmitten einer ausgedehnten Seenplatte. Als Erbauerin des Schlosses gilt Marie Eleonore Gräfin von Dönhoff, die mit Ahasverus Lehndorff verheiratet und zum Zeitpunkt des Schlossbaus bereits verwitwet war. Das Schloss war vermutlich durch die Tatareneinfälle 1658 ziemlich stark oder fast vollständig zerstört. Die Bauherrin gab vermutlich aus Sparsamkeitsgründen Anweisungen, Erhaltenswertes vom Vorgängerbau mit zu verwenden, sodass davon auszugehen ist, dass Fundamente, Teile des Kellers und die noch heute erhaltenen Räume mit den Kreuzgratgewölben aus dem Vorgängerbau stammen. Am 22. März 1689 unterzeichnete die Bauherrin den Vertrag mit dem Baumeister Baltzer Fröbe. Der Hauptkorpus des Schlosses wurde bis 1693 errichtet. Die Bauarbeiten zum Innenausbau schlossen 1695 ab. Die spätklassizistischen Seitenflügel wurden in der ersten Hälfte des 19. Jahrhunderts angefügt. Die drei turmartigen Anbauten folgten in der zweiten Hälfte des 19. Jahrhunderts zwischen 1860 und 1880. Auf der Schauseite ist ein neogotischer Giebel zu sehen, der aus dieser Zeit des Historismus stammt. Schloss Steinort ist ein massiver Mauerwerksbau mit Holzbalkendecken und hölzernem Dachwerk.

Längsschnitt

Grundriss Erdgeschoss

Kernbau 1689 - 1693
-

Seitenflügel 1829
-

Turmanbauten 1860 - 1880

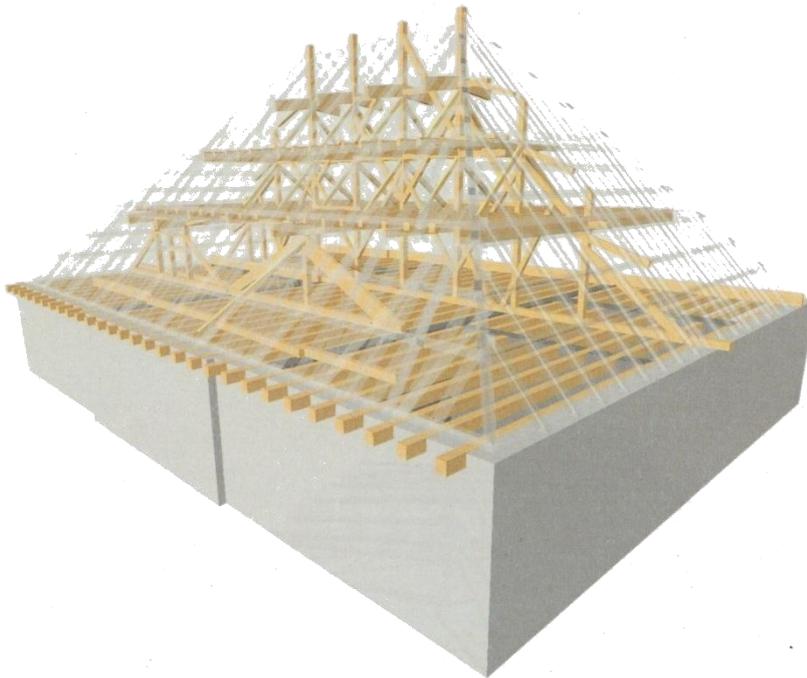
Das Walmdach des barocken Mittelbaus litt infolge fehlender Pflege und Reparaturen erheblich. Beispielsweise bildete sich der Echte Hausschwamm, welcher durch den feuchten Keller und die undichte Dachhaut seinen Weg durch das Gebäude fand. Die Folgen sind große Schäden der Balkenköpfe mit Auswirkungen auf das weitere Statische System.

Der Dachstuhl ist als Kehlbalkendachstuhl mit einem doppelt liegenden Stuhl in der Dachebene und Hängesäulen in Längsrichtung einzuordnen. An vielen Stellen sind Unregelmäßigkeiten und individuelle Ergänzungen zu finden, die

auf zeitlich versetzte Ausführungen und die Behebung von Schwachpunkten hinweisen. Der Dachstuhl entstand 1689-1693. Das Walmdach weist eine Dachneigung von ca. 45° auf und war ursprünglich mit historischen, handgestrichenen Biberschwanzziegeln bedeckt, die im Zuge der Sicherungsmaßnahmen abgenommen wurden. Die den First überragenden Kamine wurden aus statischen Gründen ebenfalls entfernt.

Die Deckenbalken mit Querschnitten bis ca. 32 cm bestehen aus handbehauemem Kiefernholz und überbrücken sehr große Spannweiten von bis zu 12 m. Die Balken sind über den Mauern gestoßen, jedoch mittels Eisenklammern auf Zug verbunden. Aufgrund der erheblichen Länge der Bauteile kam es als Konsequenz auch zu extremen Verformungen. Die Balkenköpfe wurden entweder vom Hausschwamm geschädigt oder durch das Absacken der Mauer infolge von Setzungen. So sind manche Köpfe in guten Zustand, teilweise fehlen sie oder wurden in vergangener Zeit angeschuht.

An vielen Stellen, vermutlich nachträglich, wurden zusätzlich Überzüge zur Unterstützung der Lastabtragung an den Balken befestigt (b/h ~ 25/52 cm). Außerdem unterstützt ein Hängewerk die Konstruktion.

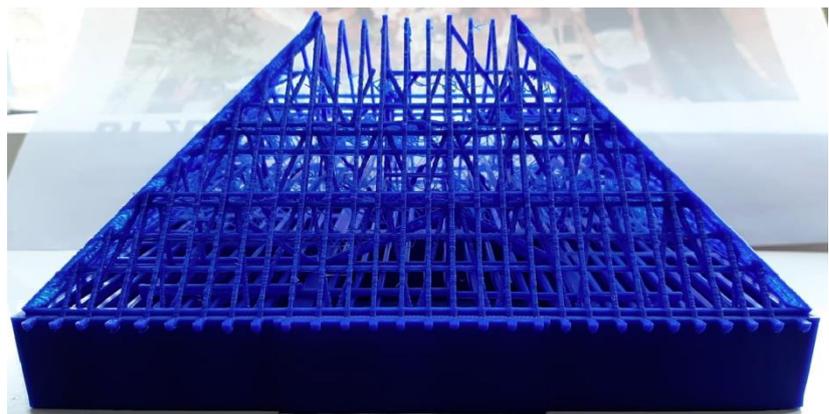
3D-Druck des Dachstuhls, angefertigt an der FS BAU 2019

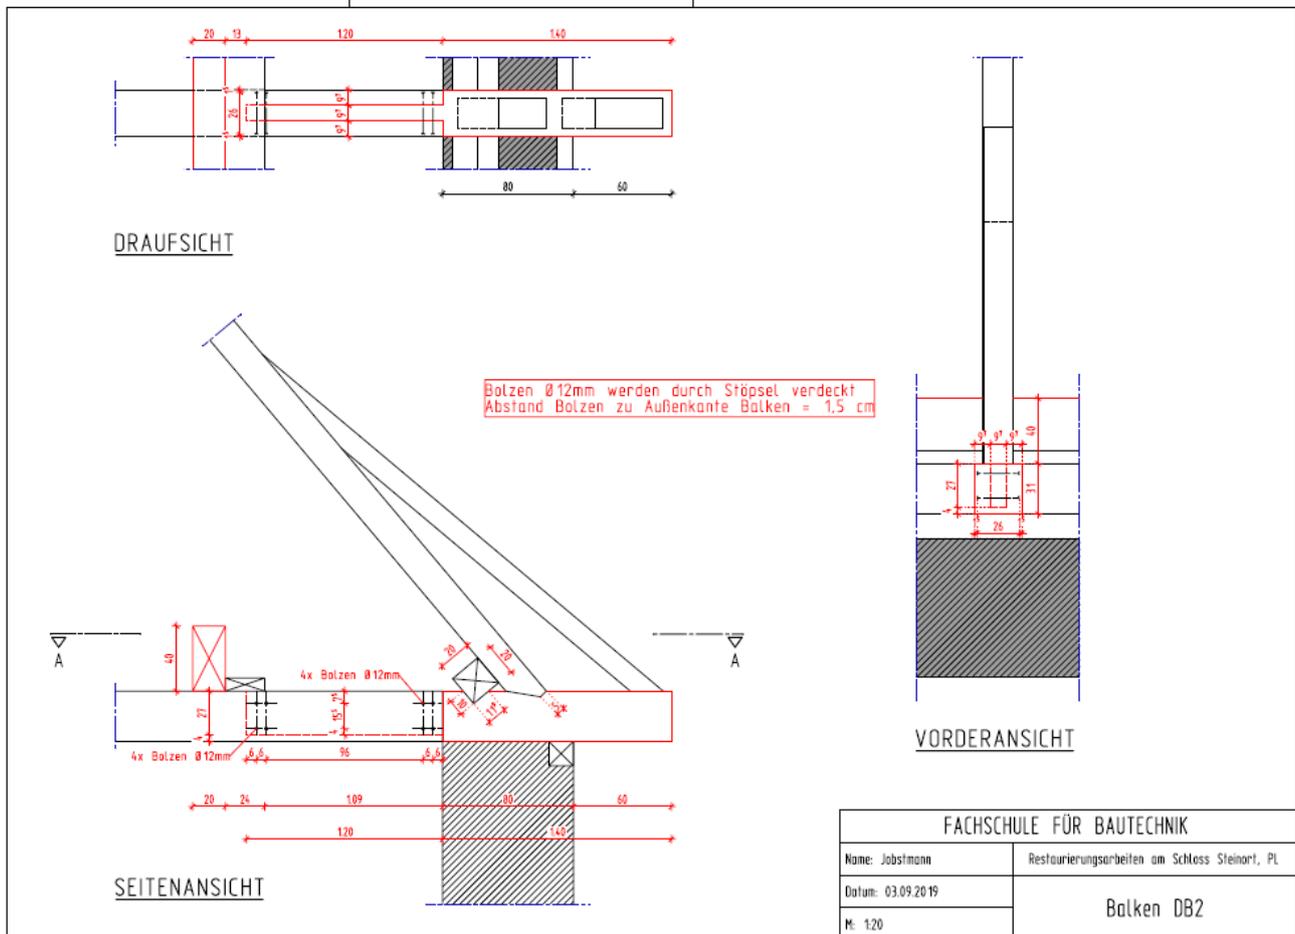
Im Anschluss an die Vorüberlegungen und das Kartieren der Schäden ging es dann in die Ausführung der ausgewählten Arbeiten: Es sollten zunächst drei weniger geschädigte Knotenpunkte ausgewechselt/saniert werden, um die statische Funktion wieder herzustellen. Dazu sollten für das zuständige Denkmalamt in Allenstein/Olsztyn drei Möglichkeiten der Anstückelung an die bestehenden, polychrom bemalten Balken im Modell angefertigt werden. Exemplarisch zeigt die folgende Abbildung den Vorschlag für die Anstückelung mittels eines Fingerzapfens:

Wie man auf dem Bild links sehr gut erkennen kann, ist bei auch bei allen anderen Knotenpunkten die statische Funktion nicht mehr gegeben, da der kontinuierliche Wassereintritt und der der feuchtebedingte Hausschwamm jahrzehntelang erfolgreiche Arbeit geleistet hat. Allerdings ist seit Fertigstellung des Notdaches der Wassereintritt gestoppt worden, wodurch die Schäden nachweislich wenigstens nicht mehr zugenommen haben.

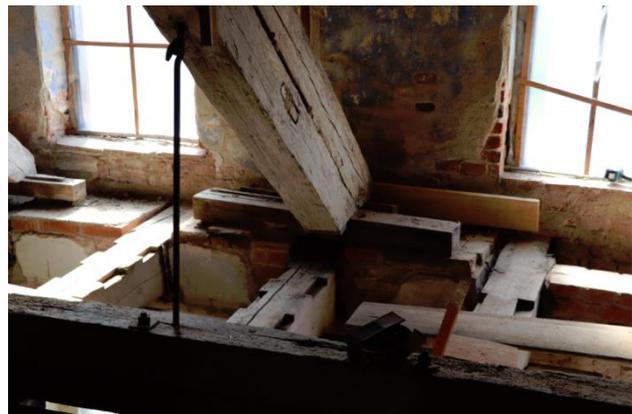
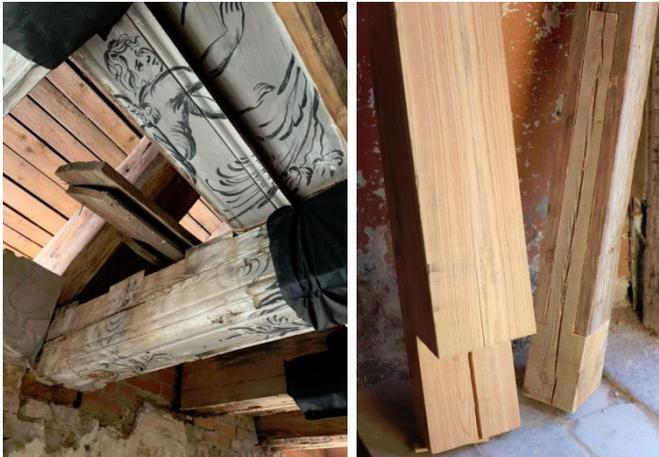
Wie auf dem Bild links zu erkennen ist, soll dort, wo Malerei noch im Original noch erhalten ist, maximal wenig an Originalsubstanz verloren gehen. Dies ist mit den vorgeschlagenen Varianten gewährleistet, die im rechten Bild im Modell zu sehen sind.

Leider konnten wir in diesem Jahr jedoch keine Variante umsetzen, da die dafür erforderlichen Genehmigungen der Denkmal-schutzbehörde in Olsztyn trotz Drängen unsererseits nicht rechtzeitig erteilt wurden.

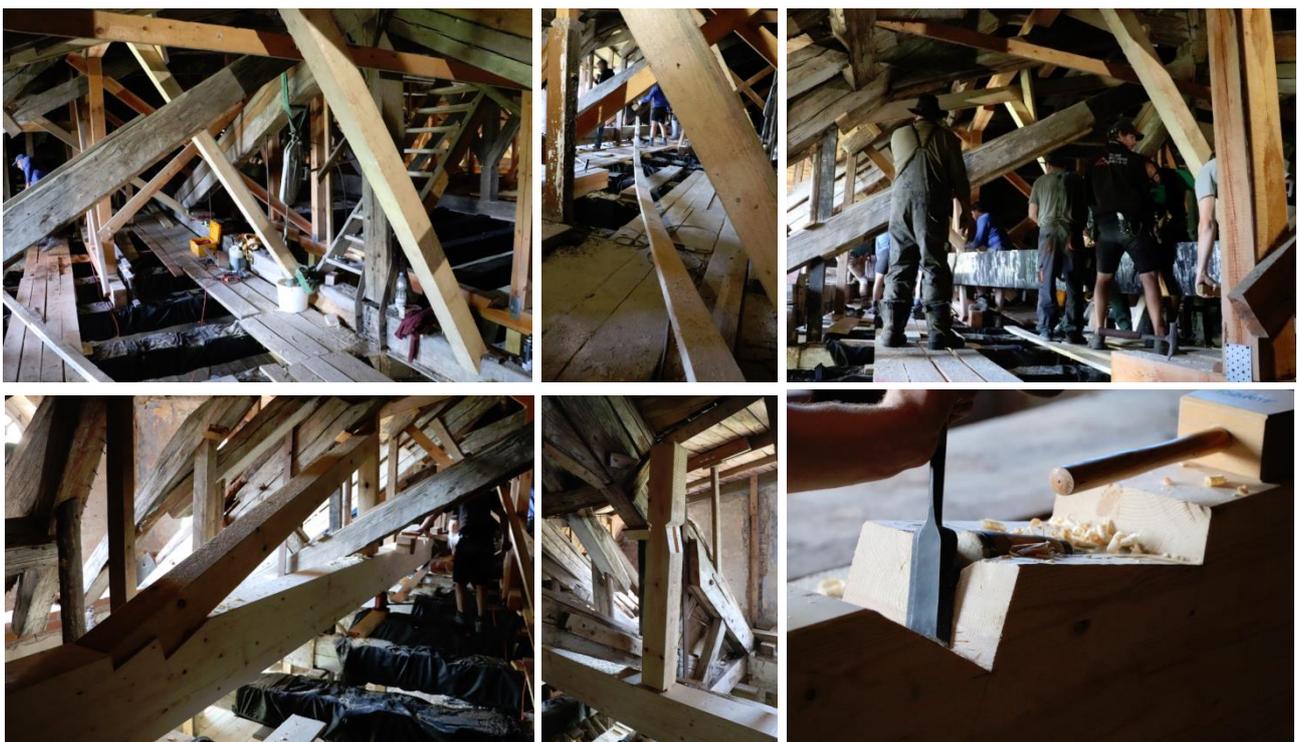
folgreich umgesetzt werden: ein neues Hängewerk über 12 m Länge zwischen Giebel und bestehenden Hängewerken wurde eingebaut. Dieses ersetzt die bestehenden Überzüge (siehe Simulation S. 13 oben) und kann bei der anstehenden Sanierung in diesem Bereich als zusätzliche Unterstützung dienen, da hier beim Anstückeln die Balken fixiert werden können. Dazu mussten im Vorfeld Teile der bestehenden, relativ eng gestellten Hilfsstützen beseitigt und deren Lasten anderweitig abgeleitet werden, um durch ein Loch im Giebel den 12 m langen Balken in den Dachstuhl „einzufädeln“. Es handelte sich um Brettschichtholz GL24c, b/h=20/40 cm. Der gut 450 kg schwere Träger wurde mit Hilfe eines Autokrans bis zum Giebel gehoben, dort wurde er dann von 16 Personen in Position gebracht. Ein zweiter Balken selben Querschnitts wurde mit 9 m Länge ebenfalls gleich in den Dachstuhl eingebracht. Im Anschluss entstand dann das Hängewerk ohne größere Probleme.

Im Uhrzeigersinn: Verlegung Stützkonstruktion, Vergleichslatte, Einhub, Strebeneinbau, Hängesäule, Versatz

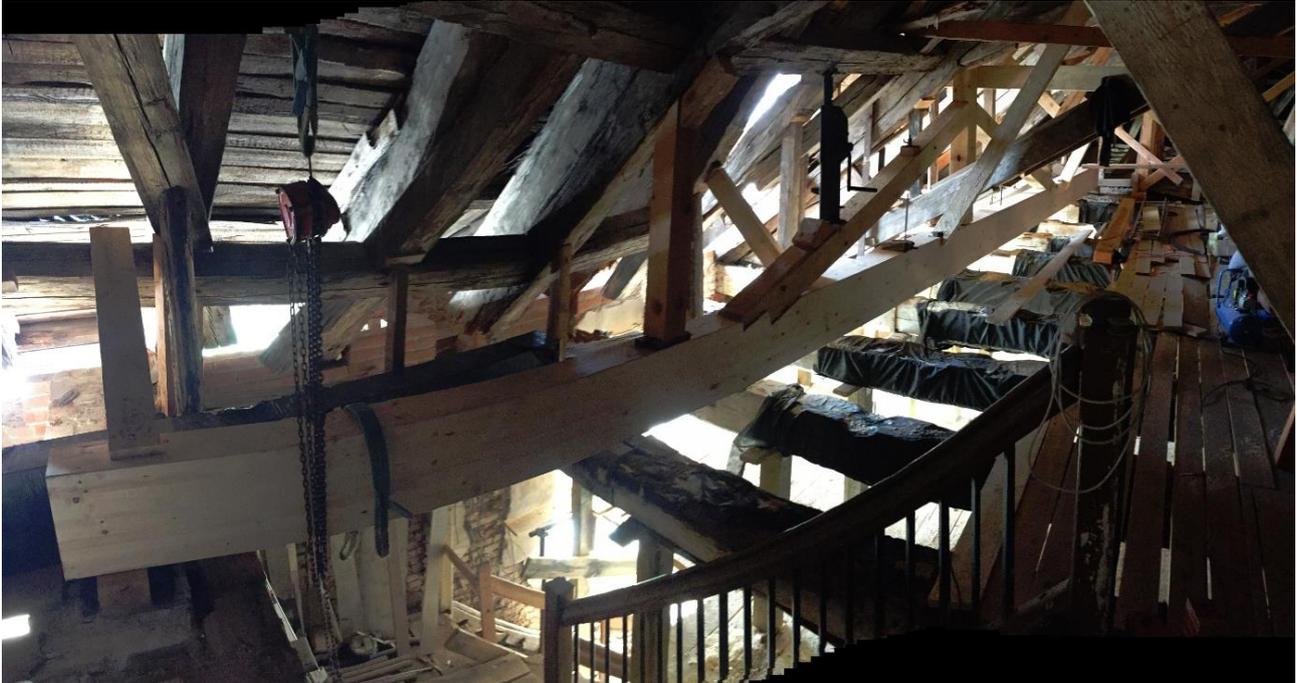
Das fertiggestellte Hängewerk an seiner endgültigen Position

Da die geplanten Arbeiten an den Balkenköpfen aber letztlich keine Genehmigung mehr bekamen, wandten wir uns noch anderen Aufgaben zu. So gelang es uns mit Hilfe einer Hubpresse, eines der alten Hängewerke (in der CAD-Zeichnung rechts) wieder um mehr als 8 cm in Feldmitte anzuheben – hier lag die Durchbiegung bereits bei 15 cm. Infolgedessen wurden auch die darunter liegenden Balken um wenige Zentimeter angehoben und in dieser Lage fixiert. Da es jedoch noch in beiden Fällen einer Entscheidung (und Genehmigung) bedarf, welche Höhe nun Ziel sein soll, hob man nicht alle Balken an. Das einfache Hängewerk (rechts) hat eine Spannweite von ungefähr 11 m. Es besitzt eine doppelte Strebenlage, an denen der Spannbalken zusätzlich mit Rundstählen aufgehängt ist. Das Holz der Streben weist eine jüngere Zeit der Fertigung auf, weshalb eine aus früherer Zeit stammende Reparatur oder Verstärkung an dieser Stelle zu vermuten ist. Als Verbindungsmittel an den Knotenpunkten wurden Flacheisen verwendet. Sollte man durch das Pressen den Dachstuhl wieder anheben und somit das Absacken der Mauern wieder ausgleichen, könnte damit auch das „Zurückbringen“ der Kopfbänder und Streben in ihre ursprüngliche Knotenlage realisieren. Da das Kriechen der Holzfasern aber eine irreversible Änderung darstellt, ist ein Erfolg nicht überall gewährleistet.

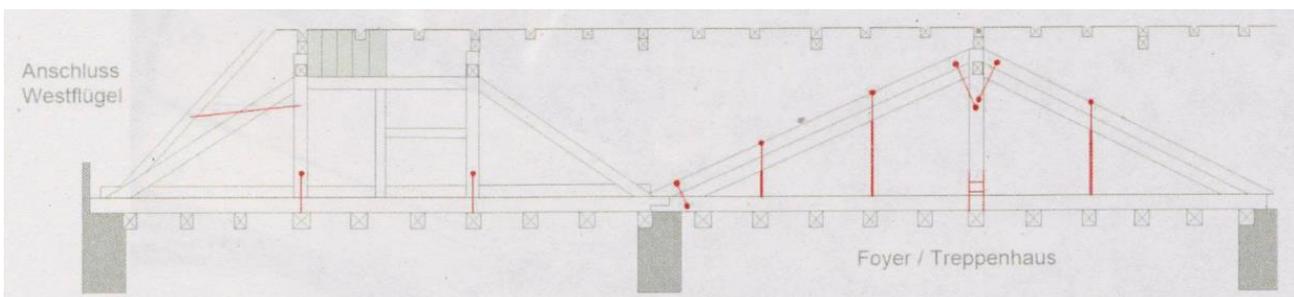
Beide Hängewerke als CAD-Zeichnung (ohne Durchbiegungen): Eisenteile sind rot dargestellt.

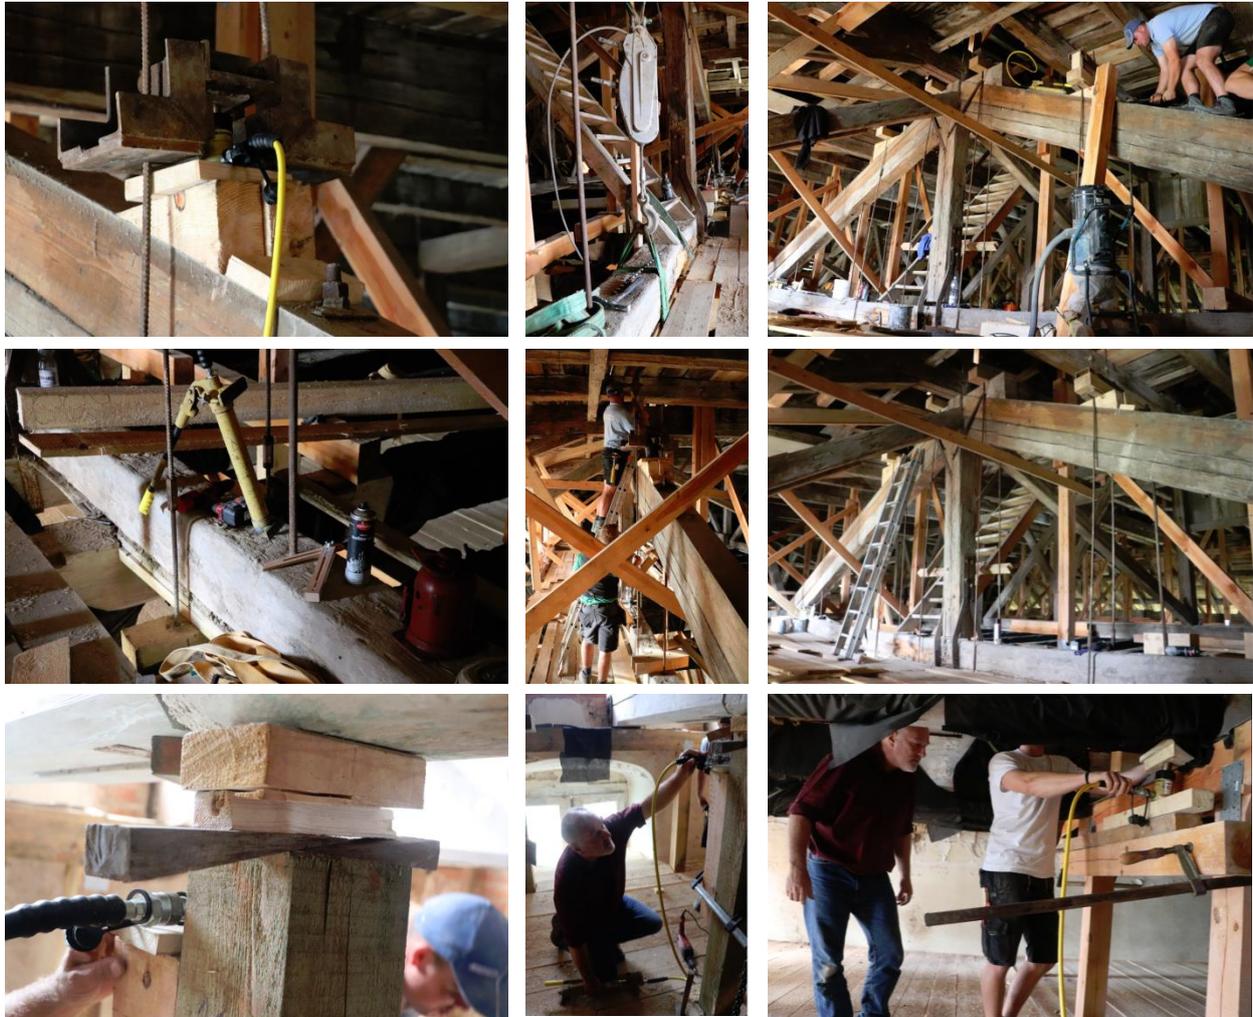
Hier einige Bilder zu den Arbeiten mit der Presse am Hängewerk und am Balken:

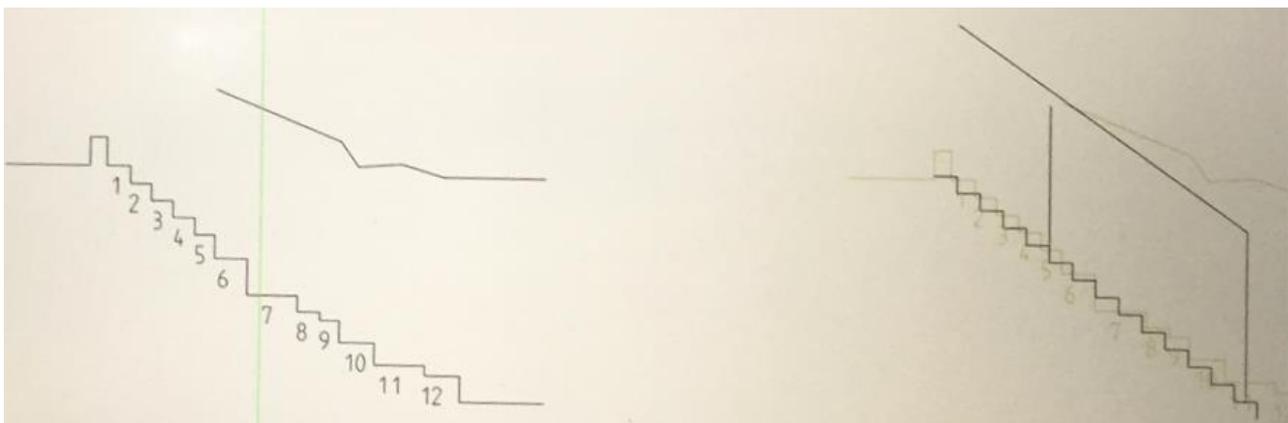
Eine weitere Maßnahme sollte mit der Sanierung der Kellertreppe umgesetzt werden. Diese bestand mit vielen Fehlstellen und unregelmäßigen Schrittmaß, wodurch sie auch eine Unfallquelle auf dem Weg in das sanierte Kellergewölbe darstellte.

CAD-Zeichnung: Aufmaß vorhandener Abgang mit Linie Durchgangshöhe, rechts: neue Planung

Nach Besprechung aller Sanierungsmaßnahmen mit dem Denkmalamt wurde allerdings auch hier auf die fehlende Genehmigung verwiesen. Deshalb wurde die Maßnahme dahingehend abgeändert, bis zur erteilten Genehmigung an selber Stelle eine provisorische Holztreppe auszuführen.

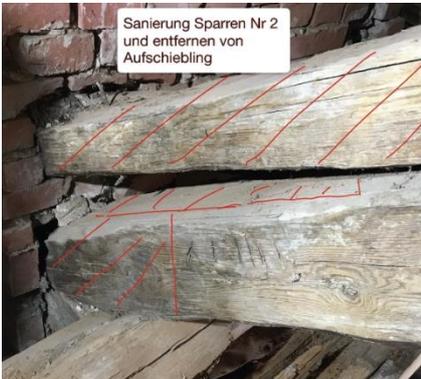
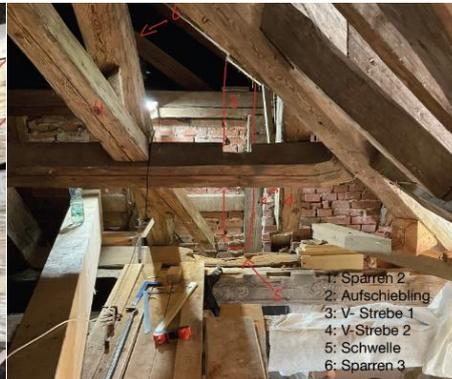
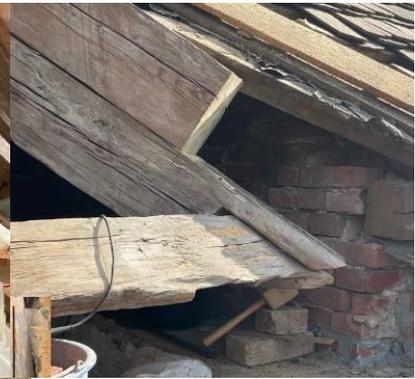
Bestand Sparren und Aufschiebling

Komplexe Ecke: Kernbau Ost/Südseite am Gratsparrenfußpunkt

Es gelang aber letzten Endes nicht nur der Anschluss des angestückelten Gratsparrens mit Hilfe einer dreidimensional wirkenden Stahllasche, die auch in den Pfetten- bzw. Schwellenkranz eingelassen wurde, sondern auch der Austausch bzw. Anstückelung einiger Streben bzw. der Pfetten selbst. Außerdem konnten zwei Deckenbalken durch eine Blattkonstruktion ein neue Tragkraft erhalten bzw. wieder ein Gebinde mit den ebenfalls angestückelten Sparren bilden.

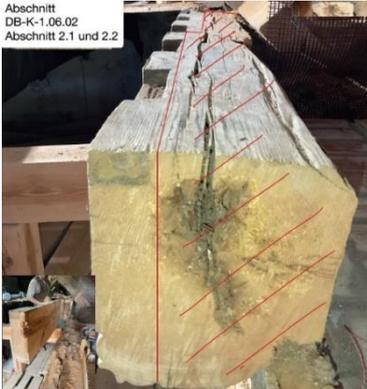
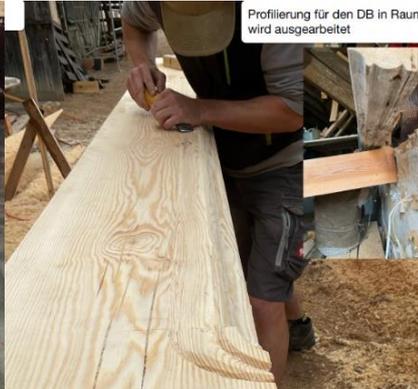
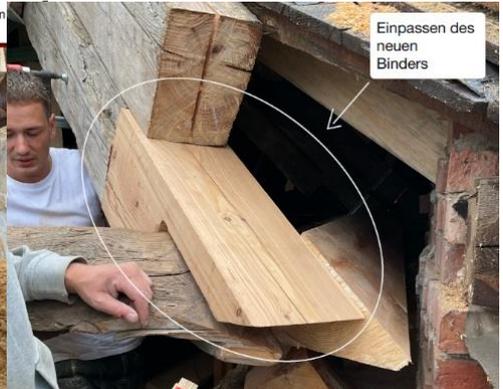
Wenig zu erhalten leider...

Profilierung für neuen Balken

Einpassen der neuen Hölzer

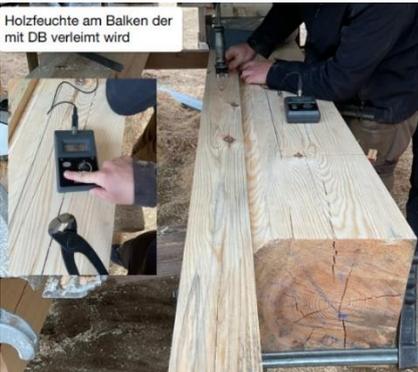
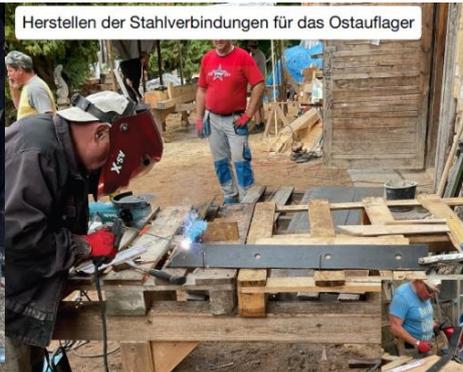
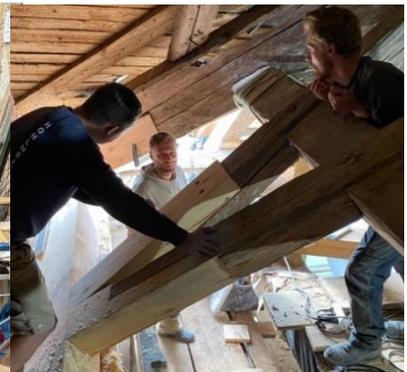
Messung der Holzfeuchte

Schweißen der 3D-Stahllasche

Probe-Einpassen...

Begleitend dazu sind nach Analyse des Bestands mittels Bohrwiderstandsmessgerät oder Holzfeuchtemessgerät weitere Berechnungen notwendig. Auf der folgenden Seite sehen Sie einige Bilder der Arbeiten, um einen kleinen Eindruck in die anspruchsvollen Arbeiten zu bekommen.

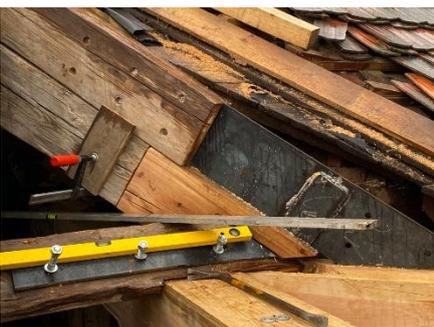
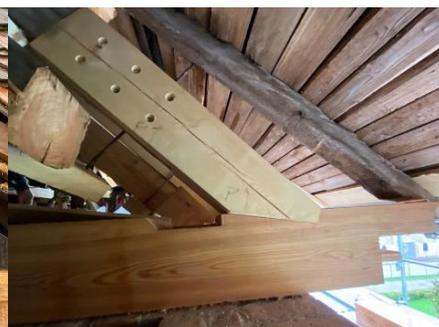
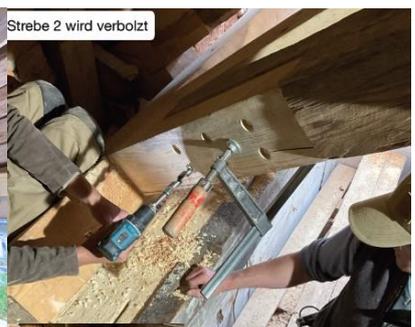
3D-Stahllasche ist eingepasst!

Neues Balkengebinde!

Verbolzen der Strebe

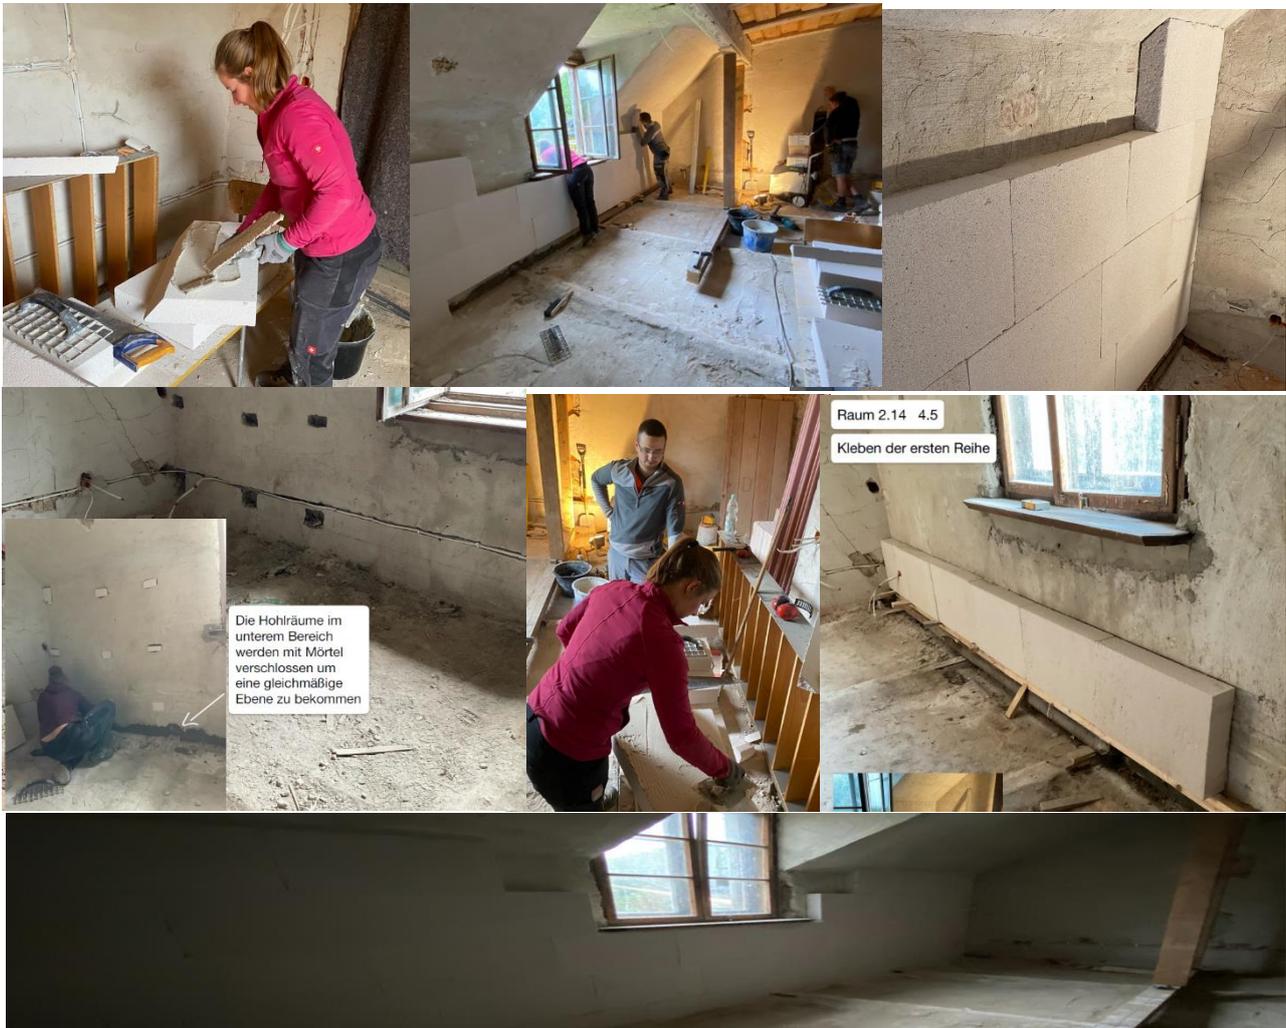
Raum 2.14 4.5
Kleben der ersten Reihe

Entscheidend für eine funktions- und schadenfreie Innendämmung aus Mineralfaserplatten ist hierbei vor allem eine fehlerfreie Ausführung der Arbeiten. Zur Vorbereitung des Untergrunds wurden Hohlstellen gefüllt und Unebenheiten mit Ausgleichsmörtel beseitigt. Im Anschluss wurde die erste Lage sehr exakt angelegt. Die Multipor-Platten wurden im Gegensatz zu Außendämmung vollflächig mit Mörtel an die Wand geklebt, um Hohlräume/Lufteinschlüsse zu vermeiden.

Die Hohlräume im unterem Bereich werden mit Mörtel verschlossen um eine gleichmäßige Ebene zu bekommen

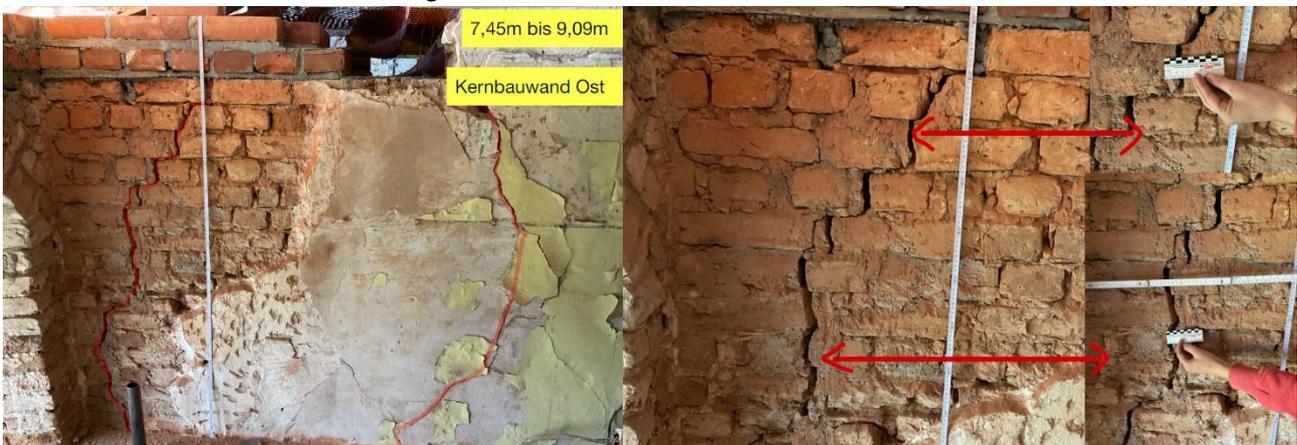
Risskartierung Kernbau - Ostwand

Durch ungleichmäßige Setzungen aufgrund des für die Lasten ungenügenden Fundaments bzw. des schlechten Baugrunds müssen ähnlich wie im Westflügel auch auf der anderen Seite bauliche Maßnahmen getroffen werden, um weitere Schäden zu vermeiden. So ist auch auf der Ostseite geplant, mittels Glasfaser-Verstärkungen die Wände zu stabilisieren. Dazu mussten aber zunächst alle bereits bestehenden Setzungsrisse kartiert werden.

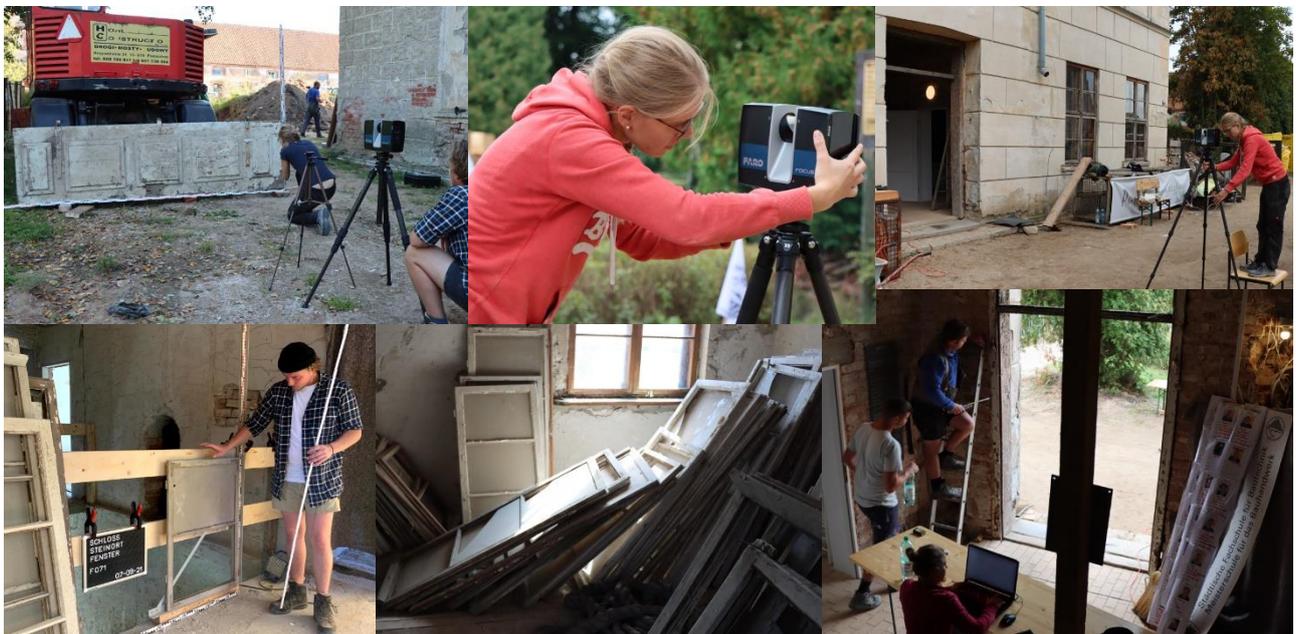
3D-Laserscanning Fenster und Türen

Laserscanner erstellen innerhalb weniger Minuten präzise, umfassende und fotorealistische 3D-Bilder von jeder Umgebung oder jedem Objekt. Dabei werden Informationen aus der realen in die digitale Welt übertragen, um sie dort zur Analyse, Zusammenarbeit und für Entscheidungen zu nutzen. Wir durften diese moderne Technik nutzen, um viele Original-Fenster und -Türen zu scannen. Denn eine umfassende Katalogisierung unterstützt eine baldige Restaurierung.
