# **Dokumentacja projektu Erasmus**

## **"Rewitalizacja Pałacu w Sztynorcie: zabytkowa tkanka budowlana - współczesne użytkowanie" na Mazurach | Polska**

Programm: **EU-Mobilitätsprogramm „Erasmus+“**  
Projektnummer: **2020-1-DE02-KA102-006941**

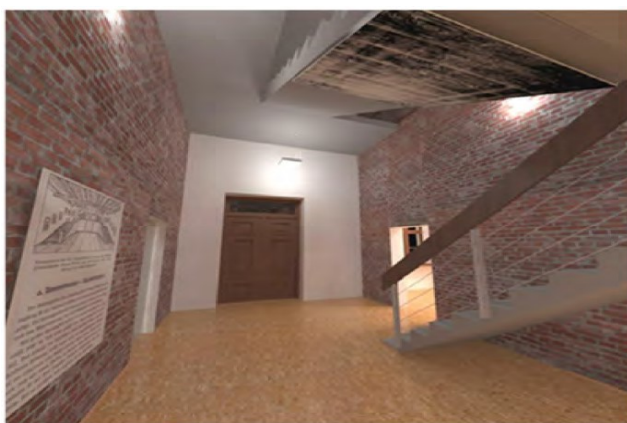
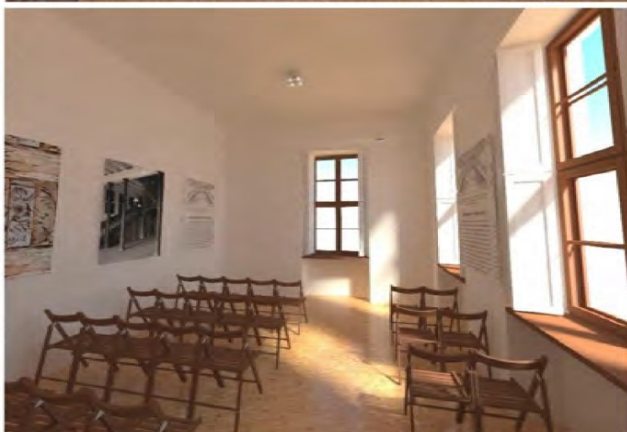
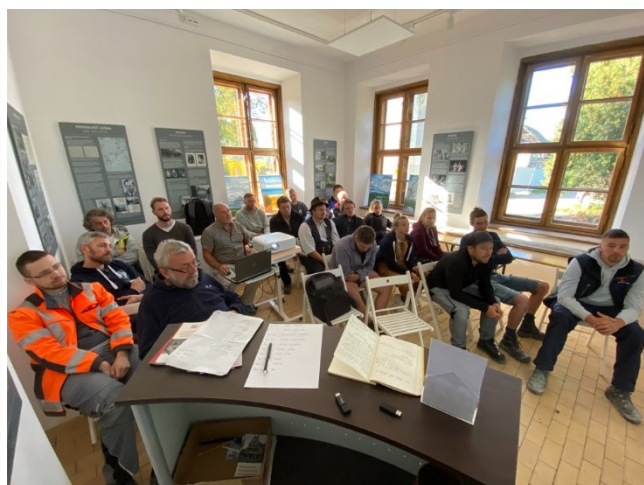
Bild links oben:  
Wizualizacja foyer w  
kierunku południowym  
Bild links unten:  
Visualisierung Vortrags-  
raum EG rechts  
Quelle: Dr. M. Gorski v.  
Architekturbüro festgrupa  
(2014)  
Zdjęcia po prawej: Obecne  
wykorzystanie pomies-  
zczeń wrzesień 2021 r.  
Bilder: M. Nicklas

Um die mangels Genehmigungen entfallenen Arbeiten im Dachstuhl zu kompensieren, beteiligten wir uns aber auch an den Arbeiten für das geplante Besucher-Informationszentrum im Ostflügel (siehe Visualisierung S. 10). Hier kam es zur fruchtbaren Zusammenarbeit mit Architektur-Student\*innen der TU Dresden. So wurden gemeinsam die Fenster ausgebaut, geschliffen und neu eingeeölt, bestehende Leitungsgräben ausgemauert und ein Durchbruch zwischen zwei Räumen realisiert. Begleitend wurden auch „Zimmererböcke“ für zukünftige Arbeiten hergestellt.

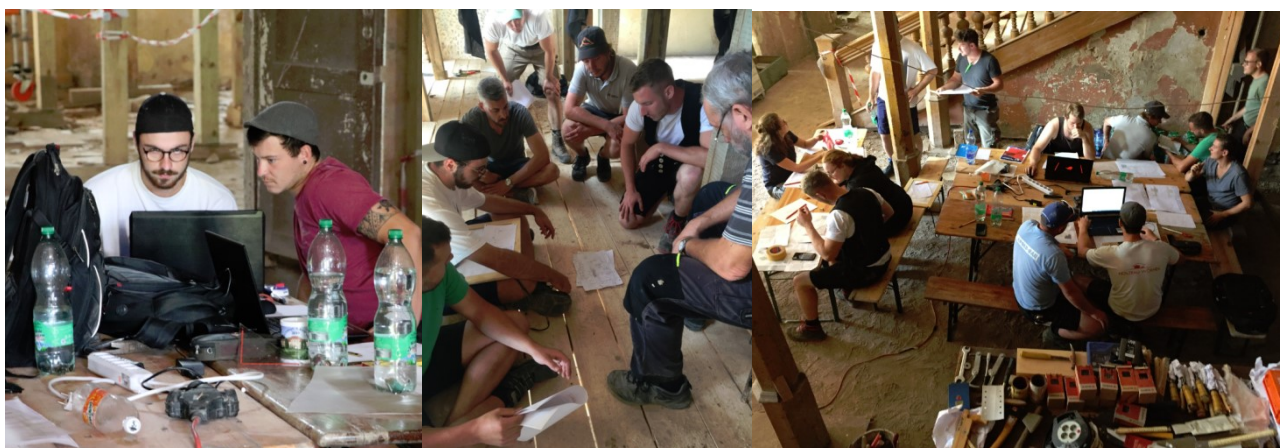
*In 2er-Teams wird kartiert und nach Lösungen gesucht; Diskussion dann im Plenum.*

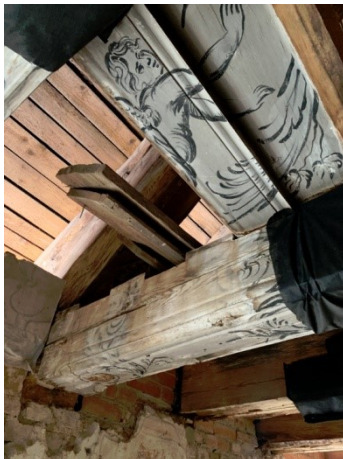
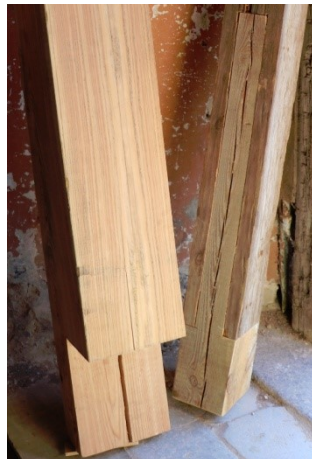
Wie auf dem Bild links zu erkennen ist, soll dort, wo Malerei noch im Original noch erhalten ist, maximal wenig an Originalsubstanz verloren gehen. Dies ist mit den vorgeschlagenen Varianten gewährleistet, die im rechten Bild im Modell zu sehen sind.

Leider konnten wir in diesem Jahr jedoch keine Variante umsetzen, da die dafür erforderlichen Genehmigungen der Denkmal-schutzbehörde in Olsztyn trotz Drängen unsererseits nicht rechtzeitig erteilt wurden.

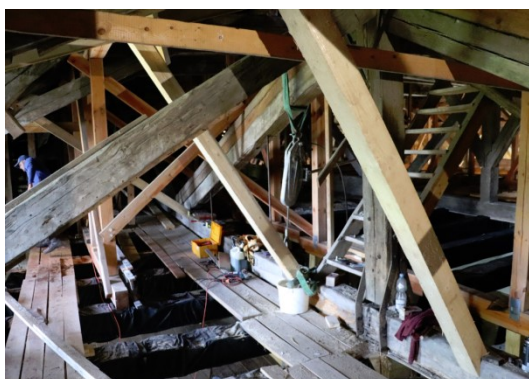
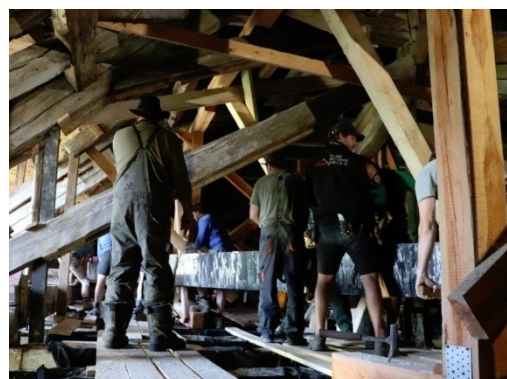
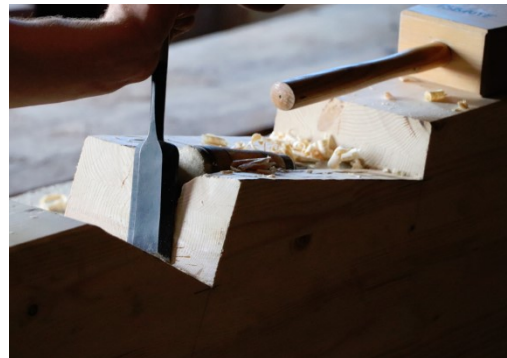
folgreich umgesetzt werden: ein neues Hängewerk über 12 m Länge zwischen Giebel und bestehenden Hängewerken wurde eingebaut. Dieses ersetzt die bestehenden Überzüge (siehe Simulation S. 13 oben) und kann bei der anstehenden Sanierung in diesem Bereich als zusätzliche Unterstützung dienen, da hier beim Anstückeln die Balken fixiert werden können. Dazu mussten im Vorfeld Teile der bestehenden, relativ eng gestellten Hilfsstützen beseitigt und deren Lasten anderweitig abgeleitet werden, um durch ein Loch im Giebel den 12 m langen Balken in den Dachstuhl „einzufädeln“. Es handelte sich um Brettschichtholz GL24c, b/h=20/40 cm. Der gut 450 kg schwere Träger wurde mit Hilfe eines Autokrans bis zum Giebel gehoben, dort wurde er dann von 16 Personen in Position gebracht. Ein zweiter Balken selben Querschnitts wurde mit 9 m Länge ebenfalls gleich in den Dachstuhl eingebracht. Im Anschluss entstand dann das Hängewerk ohne größere Probleme.

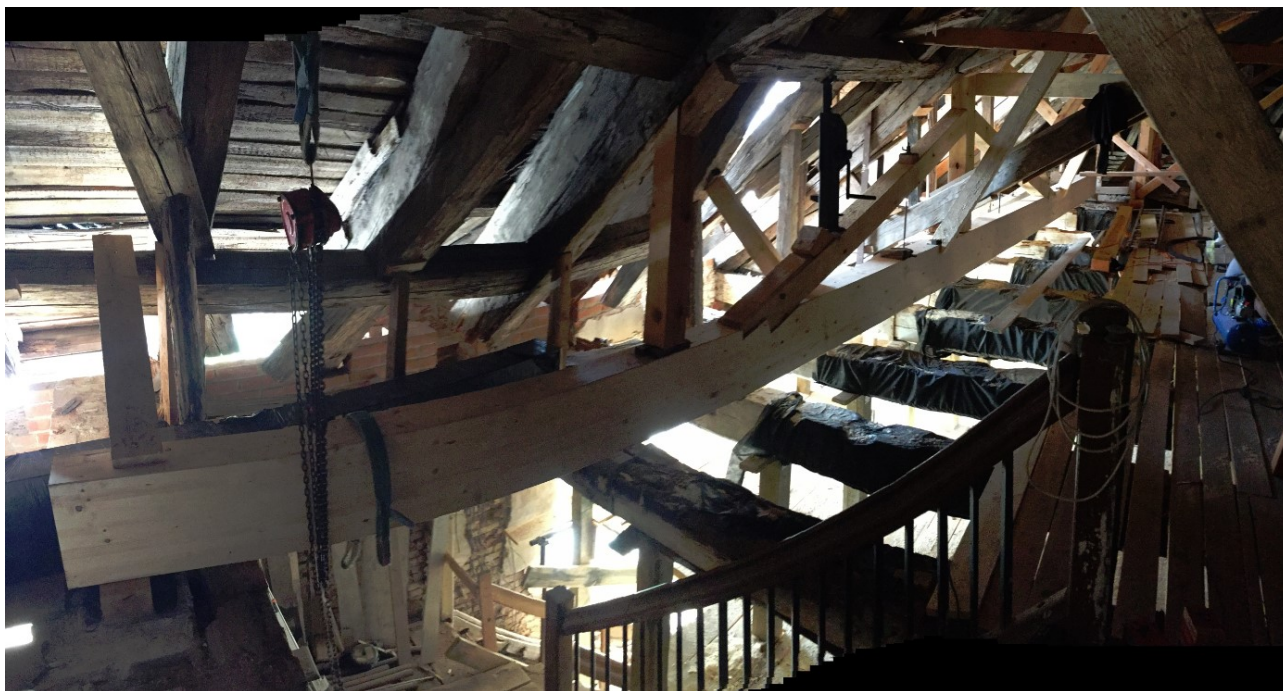
*Das fertiggestellte Hängewerk an seiner endgültigen Position*

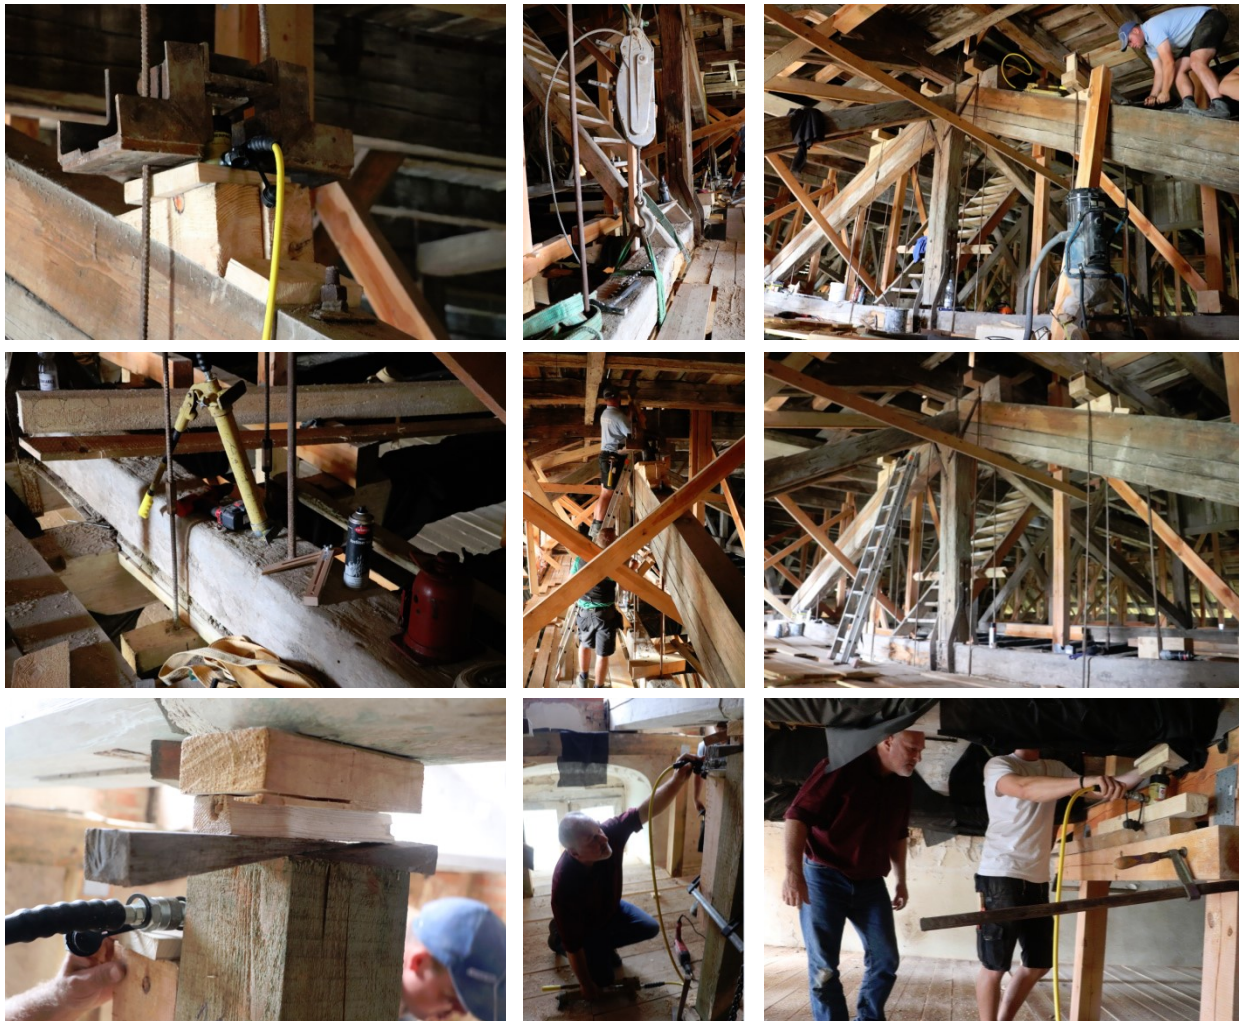
Hier einige Bilder zu den Arbeiten mit der Presse am Hängewerk und am Balken:

Da die geplanten Arbeiten an den Balkenköpfen aber letztlich keine Genehmigung mehr bekamen, wandten wir uns noch anderen Aufgaben zu. So gelang es uns mit Hilfe einer Hubpresse, eines der alten Hängewerke (in der CAD-Zeichnung rechts) wieder um mehr als 8 cm in Feldmitte anzuheben – hier lag die Durchbiegung bereits bei 15 cm. Infolgedessen wurden auch die darunter liegenden Balken um wenige Zentimeter angehoben und in dieser Lage fixiert. Da es jedoch noch in beiden Fällen einer Entscheidung (und Genehmigung) bedarf, welche Höhe nun Ziel sein soll, hob man nicht alle Balken an. Das einfache Hängewerk (rechts) hat eine Spannweite von ungefähr 11 m. Es besitzt eine doppelte Strebenlage, an denen der Spannbalken zusätzlich mit Rundstählen aufgehängt ist. Das Holz der Streben weist eine jüngere Zeit der Fertigung auf, weshalb eine aus früherer Zeit stammende Reparatur oder Verstärkung an dieser Stelle zu vermuten ist. Als Verbindungsmittel an den Knotenpunkten wurden Flacheisen verwendet. Sollte man durch das Pressen den Dachstuhl wieder anheben und somit das Absacken der Mauern wieder ausgleichen, könnte damit auch das „Zurückbringen“ der Kopfbänder und Streben in ihre ursprüngliche Knotenlage realisieren. Da das Kriechen der Holzfasern aber eine irreversible Änderung darstellt, ist ein Erfolg nicht überall gewährleistet.

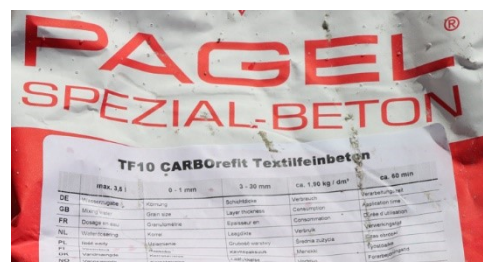
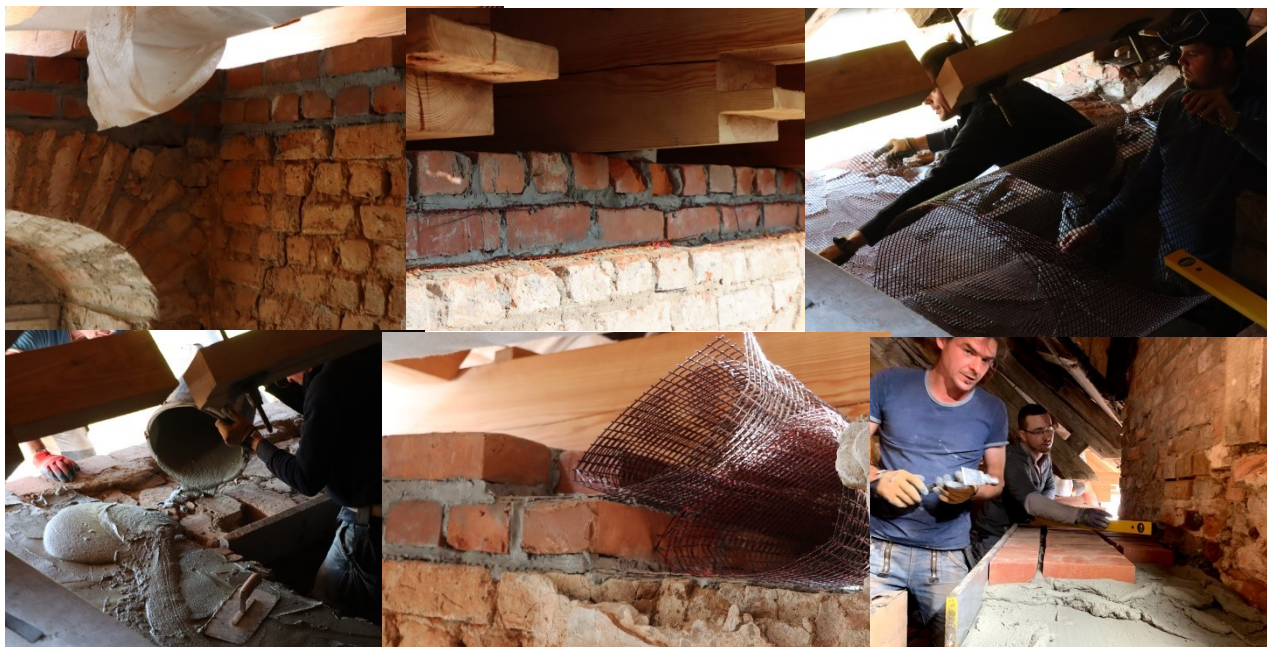
Mauerwerkbauteile eignen sich hervorragend zum Abtrag vertikaler Lasten, ihr Widerstand gegenüber horizontalen Lasten ist jedoch vergleichsweise gering. In der Sanierung von Mauerwerk bietet sich nun der Vorteil, damit erstens einen statisch funktionsfähigen Ringanker um den Kernbau nachträglich zu integrieren und damit auch zukünftigen Setzungen bzw. den negativen Folgen hieraus konstruktiv zu begegnen. Außerdem ergibt sich damit für den sanierten Dachstuhl ein besseres und tragfähigeres Auflager. So setzten wir die bereits begonnenen Arbeiten am neuen Ringanker fort und legten in zwei neu anzulegende Schichten in die beiden Lagerfugen Carbonfaser-Gewebe ein, das vorher mit Übergreifung zu weiteren Abschnitten zugeschnitten wurde. Dies wurde in die nassen Schichten Spezialmörtel nass in nass in Bereich 1 und 2 eingelegt.

Eine sehr innovative und noch nicht lange am Markt vorhandene Möglichkeit, Mauerwerk wieder zu ertüchtigen, ist der Einsatz von Carbonfaser-Gewebe.

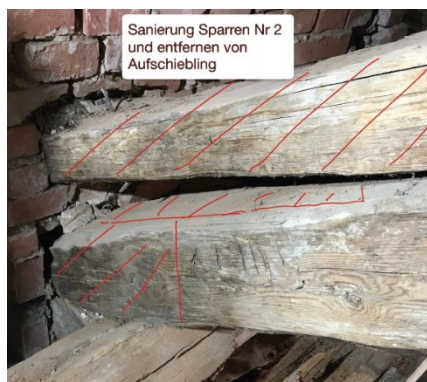
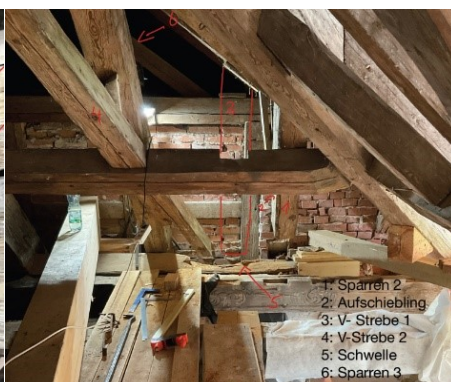
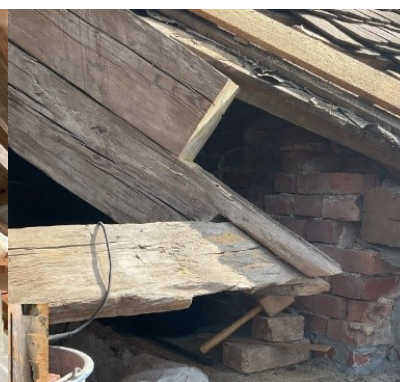
*Bestand Sparren und Aufschiebling*

*Komplexe Ecke: Kernbau Ost/Südseite am Gratsparrenfußpunkt*

Es gelang aber letzten Endes nicht nur der Anschluss des angestückelten Gratsparrens mit Hilfe einer dreidimensional wirkenden Stahllasche, die auch in den Pfetten- bzw. Schwellenkranz eingelassen wurde, sondern auch der Austausch bzw. Anstückelung einiger Streben bzw. der Pfetten selbst. Außerdem konnten zwei Deckenbalken durch eine Blattkonstruktion ein neue Tragkraft erhalten bzw. wieder ein Gebinde mit den ebenfalls angestückelten Sparren bilden.

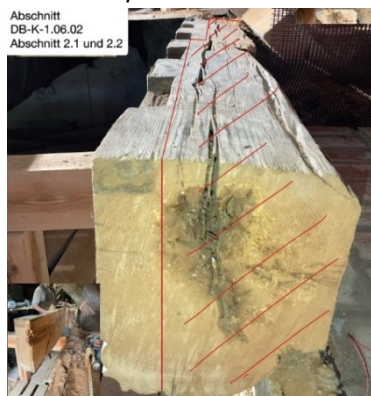
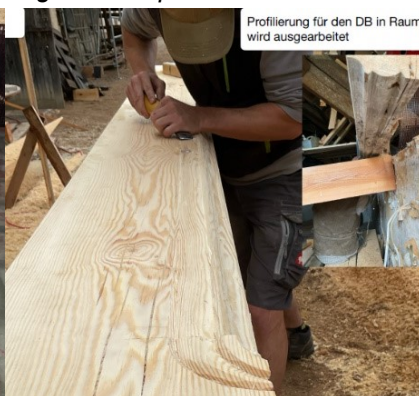
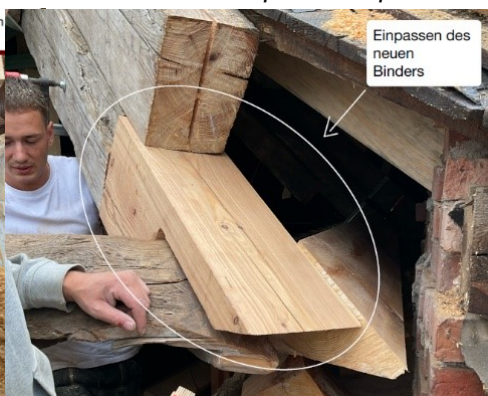
*Wenig zu erhalten leider...*

*Profilierung für neuen Balken*

*Einpassen der neuen Hölzer*

Hinzu kommt neben dem arbeits- und zeitintensiven Herstellen neuer, passgenauer Anstückelungen bzw. Verbindungen die Verwendung darauf abgestimmter Holzschutzmittel, um dauerhaft weitere Schäden in Zukunft zu vermeiden. An einigen Stellen musste auch geleimt werden, wodurch auch wieder eine gewisse Zeit für die Aushärtung essentiell wird.

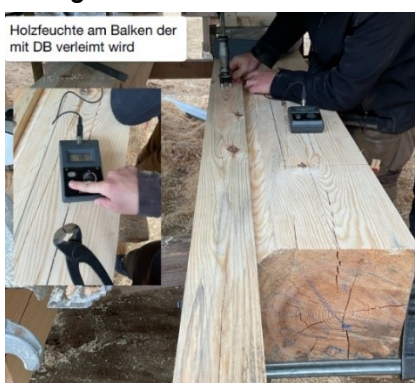
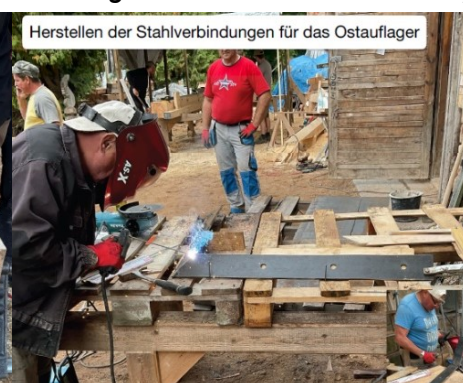
*Messung der Holzfeuchte*

*Schweißen der 3D-Stahllasche*

*Probe-Einpassen...*

Begleitend dazu sind nach Analyse des Bestands mittels Bohrwiderstandsmessgerät oder Holzfeuchtemessgerät weitere Berechnungen notwendig. Auf der folgenden Seite sehen Sie einige Bilder der Arbeiten, um einen kleinen Eindruck in die anspruchsvollen Arbeiten zu bekommen.

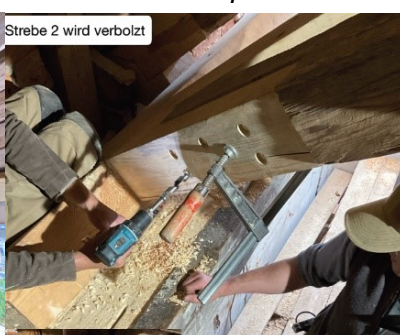
*3D-Stahllasche ist eingepasst!*

*Neues Balkengebinde!*

*Verbolzen der Strebe*

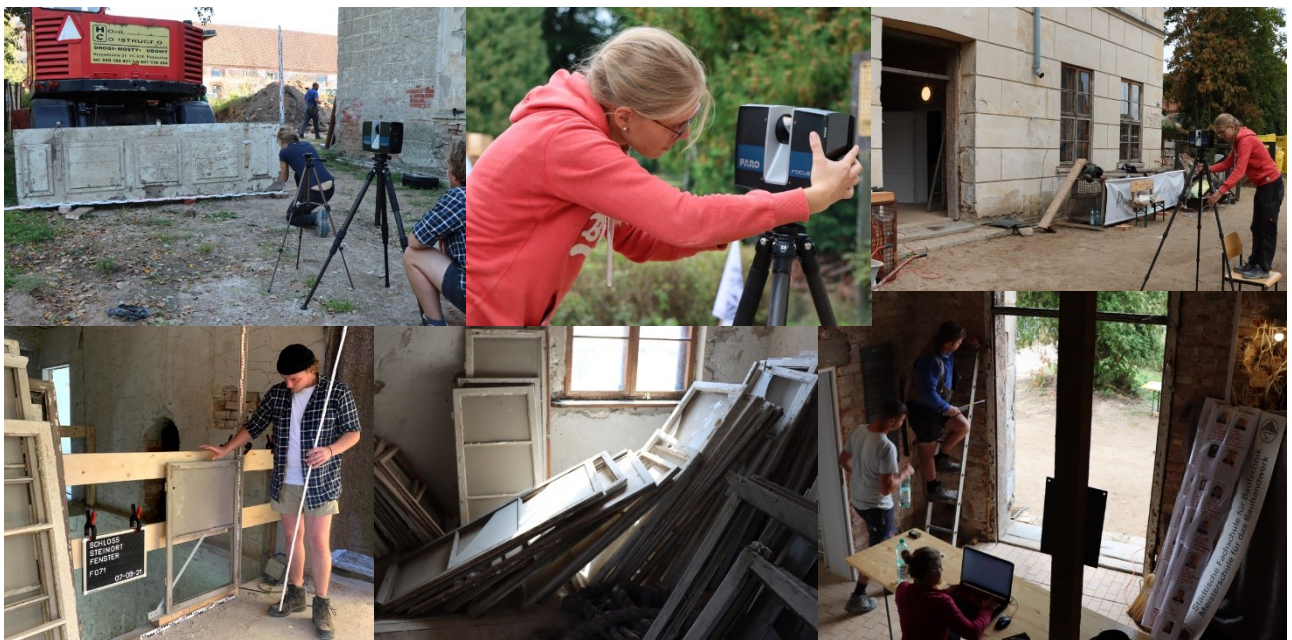
Laserscanner erstellen innerhalb weniger Minuten präzise, umfassende und fotorealistische 3D-Bilder von jeder Umgebung oder jedem Objekt. Dabei werden Informationen aus der realen in die digitale Welt übertragen, um sie dort zur Analyse, Zusammenarbeit und für Entscheidungen zu nutzen. Wir durften diese moderne Technik nutzen, um viele Original-Fenster und -Türen zu scannen. Denn eine umfassende Katalogisierung unterstützt eine baldige Restaurierung.
