Erasmus+-Projekt im September 2024
Revitalisierung von Schloss Steinort in Polen

Landeshauptstadt München
Referat für Bildung und Sport
Fachschule für Bautechnik
Meisterschule für das Bauhandwerk

„Revitalisierung Schloss Steinort: historische Bausubstanz – zeitgemäße Nutzung“ in Masuren|Polen

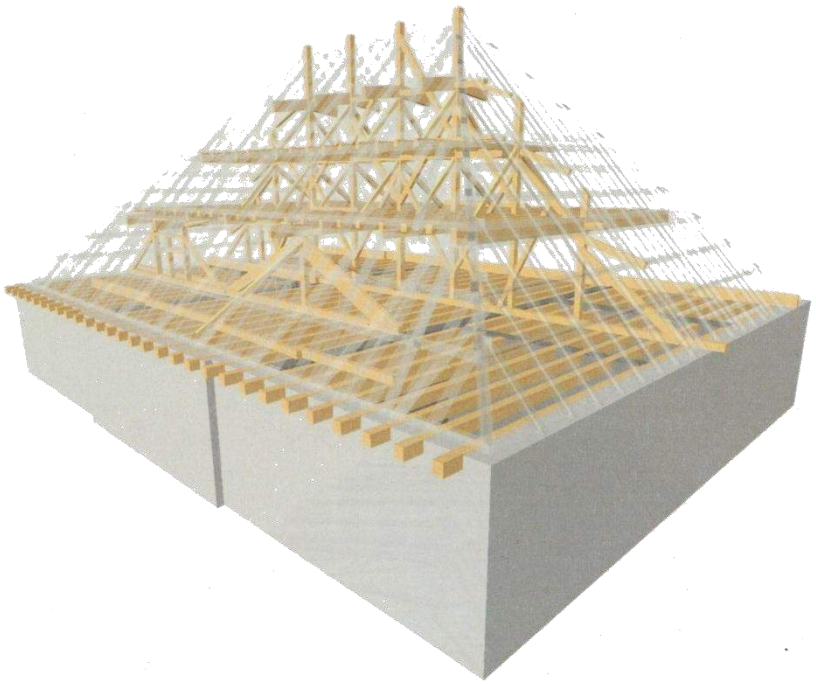
Das Walmdach des barocken Mittelbaus litt infolge fehlender Pflege und Reparaturen erheblich. Beispielsweise bildete sich der Echte Hausschwamm, welcher durch den feuchten Keller und die undichte Dachhaut seinen Weg durch das Gebäude fand. Die Folgen sind große Schäden der Balkenköpfe mit Auswirkungen auf das weitere Statische System.
Der Dachstuhl ist als Kehlbalkendachstuhl mit einem doppelt liegenden Stuhl in der Dachebene und Hängesäulen in Längsrichtung einzuordnen. An vielen Stellen sind Unregelmäßigkeiten und individuelle Ergänzungen zu finden, die auf zeitlich versetzte Ausführungen und die Behebung von Schwachpunkten hinweisen. Der Dachstuhl entstand 1689-1693. Das Walmdach weist eine Dachneigung von ca. 45° auf und war ursprünglich mit historischen, handgestrichenen Biberschwanzziegeln bedeckt, die im Zuge der Sicherungsmaßnahmen und der statischen Entlastung abgenommen wurden. Die den First überragenden Kamine wurden aus statischen Gründen ebenfalls entfernt.

Die Deckenbalken mit Querschnitten bis ca. 32 cm bestehen aus handbehauenem Kiefernholz und überbrücken sehr große Spannweiten von bis zu 12 m. Die Balken sind über den Mauern gestoßen, jedoch mittels Eisenklammern auf Zug verbunden. Aufgrund der erheblichen Länge der Bauteile kam es als Konsequenz auch zu extremen Verformungen. Die Balkenköpfe wurden entweder vom Hausschwamm geschädigt oder durch das Absacken der Mauer infolge von Setzungen. So sind manche Köpfe in guten Zustand, teilweise fehlen sie oder wurden in vergangener Zeit angeschuht.
An vielen Stellen, vermutlich nachträglich, wurden zusätzlich Überzüge zur Unterstützung der Lastabtragung an den Balken befestigt (b/h ~ 25/52 cm). Außerdem unterstützt ein Hängewerk die Konstruktion.

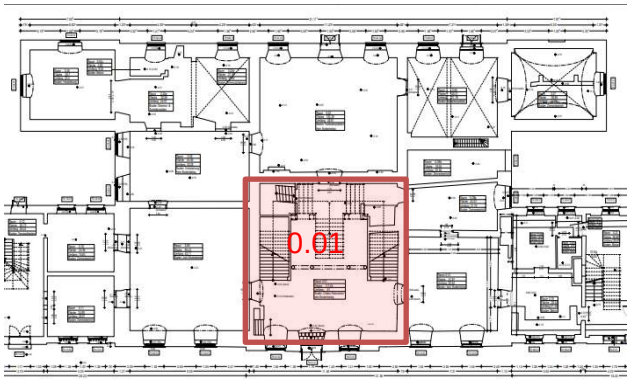
Planausschnitte aus Plänen von Prof. Dr.-Ing. Wolfram Jäger

Haupteingang Treppenhaus Kernbau
Decke über Raum 0.01 im Erdgeschoss

Ostflügel
2. Obergeschoss
