Städtische
Fachschule für Bautechnik
Meisterschule für das Bauhandwerk

Revitalisierung von Schloss Steinort

Ein Erasmus+-Projekt in Masuren | Polen

Die Arbeiten im September 2026

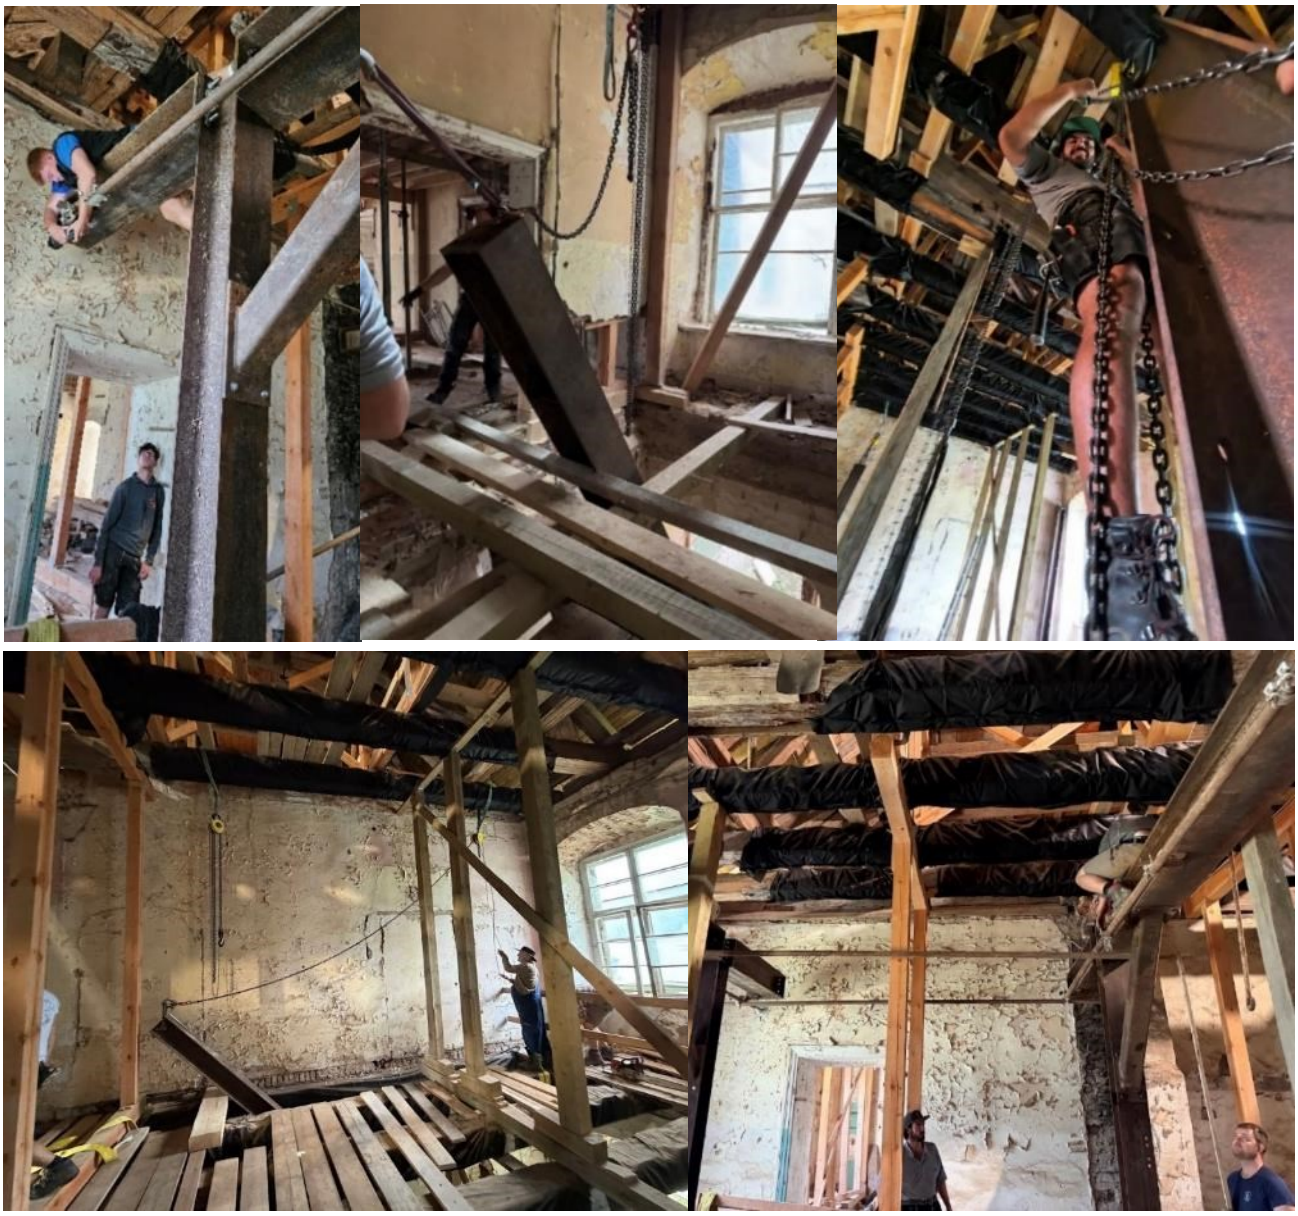
Mithilfe eines Hebegeräts wurde ein Stahlträger von außen durch die Öffnung in das Gebäude geführt. Die begrenzten Platzverhältnisse sowie die vorhandenen Wand- und Deckenkonstruktionen erforderten dabei eine sorgfältige Abstimmung zwischen den beteiligten Personen. Nach dem Einbringen der Stahlträger folgte deren Positionierung innerhalb des Gebäudes. Dieser Arbeitsschritt erforderte sowohl körperlichen Einsatz als auch präzises Vorgehen.

Durch das schrittweise Betätigen der Kettenzüge konnten die Stahlträger angehoben, verschoben und in ihre vorgesehene Lage gebracht werden. Mehrere Personen unterstützten die Ausrichtung und kontrollierten die Position der Bauteile. Neben der Berücksichtigung des vorhandenen Tragwerks erfordern insbesondere der Transport schwerer Bauteile und deren passgenaue Integration in die Bestandskonstruktion eine sorgfältige Montageplanung.

Im Zuge der Sanierungsarbeiten wurden Stahlträger (mehrheitlich HEB 300) zur konstruktiven Verstärkung bzw. zur Abfangung und Weiterleitung der Lasten als Ergänzung temporär zur bestehenden Tragkonstruktion eingebaut.

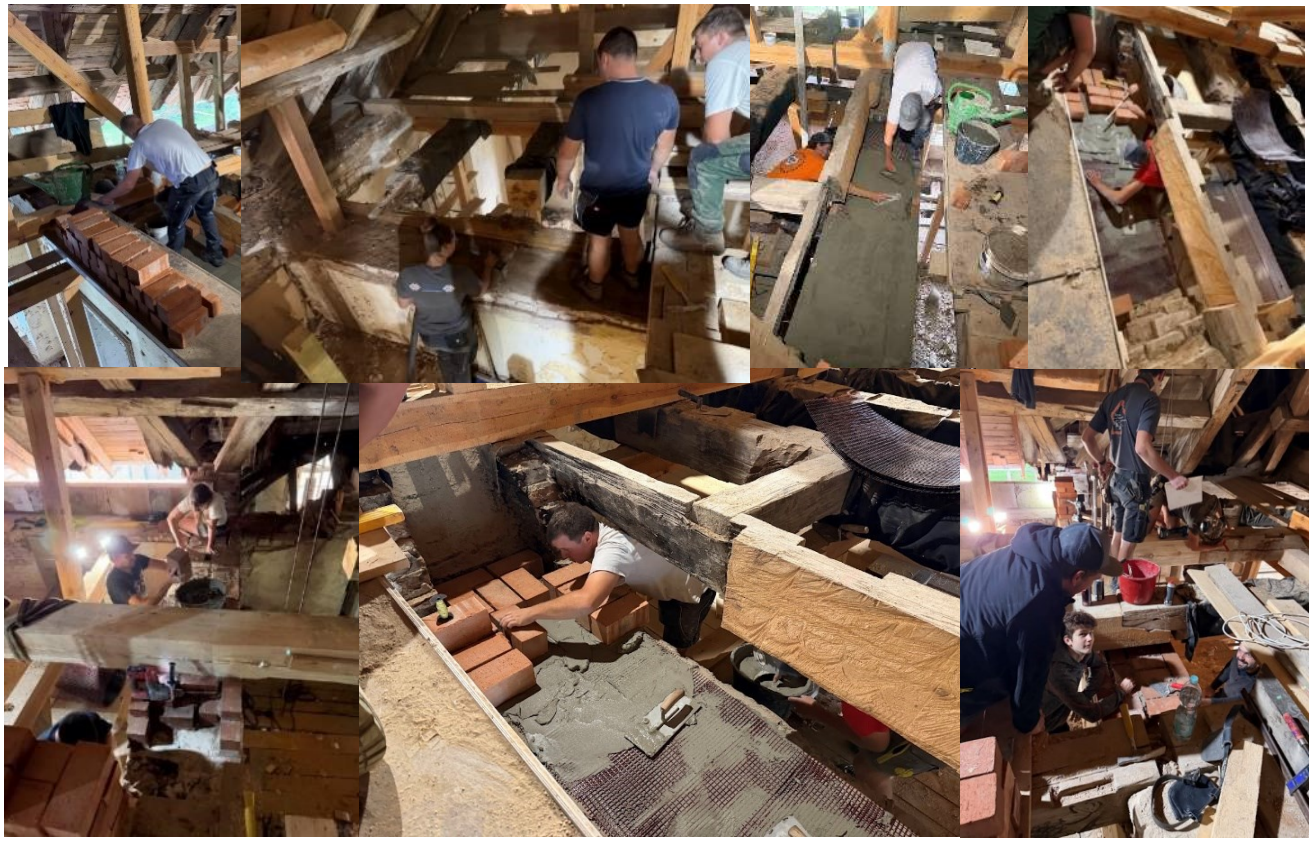
Im Bereich der historischen Deckenbalken wurde geschädigtes Mauerwerk durch neue Ziegel ergänzt. Die Schüler*innen mauerten in verschiedenen Bereichen (Sprengwerk über Raum 1.09 und 1.02, 1.03), so dass tragfähige Auflagerbereiche entstehen konnten. Nach Freilegung und Vorbereitung der Bestandsflächen ergänzten die Teilnehmenden geschädigte Mauerwerksabschnitte durch Ziegelmauerwerk. Die Ergänzungen dienten unter anderem der Ausbildung tragfähiger Auflagerzonen. Die anschließenden Verstärkungsmaßnahmen erfolgten z.B. durch CFK-Bewehrung (mit **C**arbon**f**asern verstärkte **K**unststoffgitterbahn) und waren anhand der jeweiligen Detailplanung anzuordnen. Zunächst musste der vorhandene Untergrund freigelegt, lose Bestandteile entfernt und eine geeignete Anschlussfläche für das neue Mauerwerk hergestellt werden. Anschließend wurden Ziegelschichten ergänzt und die Verstärkungsbereiche hergestellt. In diesem Zuge wurde ein historischer Schornsteinzug in die Ertüchtigungsarbeiten mit einbezogen. Hierbei stellte sich die Schwierigkeit, wie dieser statisch-konstruktiv behandelt werden sollte, sodass die Auflagerbereiche im Bereich des zukünftigen Hängewerks tragfähig werden.

Oben: Materialtransport und Freilegen schadhaftes Mauerwerk / CFK-Gewebe, unten in eingebautem Zustand

Ein weiterer Schwerpunkt der Arbeiten lag auf der Sanierung der historischen Mauerwerksbereiche an den Außenwänden im Dachgeschoss. Unterhalb der Dachschrägen entfernten die Teilnehmenden die alte Fußpfette, Teile des bestehenden Auflagers und des Ringankers sowie lose Steine, schadhafte Mörtelreste und unregelmäßige Bestandteile des vorhandenen Mauerwerks der Außenwand. Weitere Balken wurden zurückgebaut. Diese Arbeiten waren für die anschließende Herstellung eines neuen Wandabschlusses/Auflagerbereichs relevant. Die freigelegten Mauerwerksflächen wurden gereinigt und mit Ausgleichsmörtel für den weiteren Aufbau vorbereitet. Im Bereich der Traufe wurden Bestandsmauerwerk und Auflagerzone vorbereitet und durch Ziegelmauerwerk ergänzt. Der geplante CFK-Ringanker wurde unter Verwendung einer textilen Carbonbewehrung und eines hierfür vorgesehenen mineralischen Mörtels hergestellt.

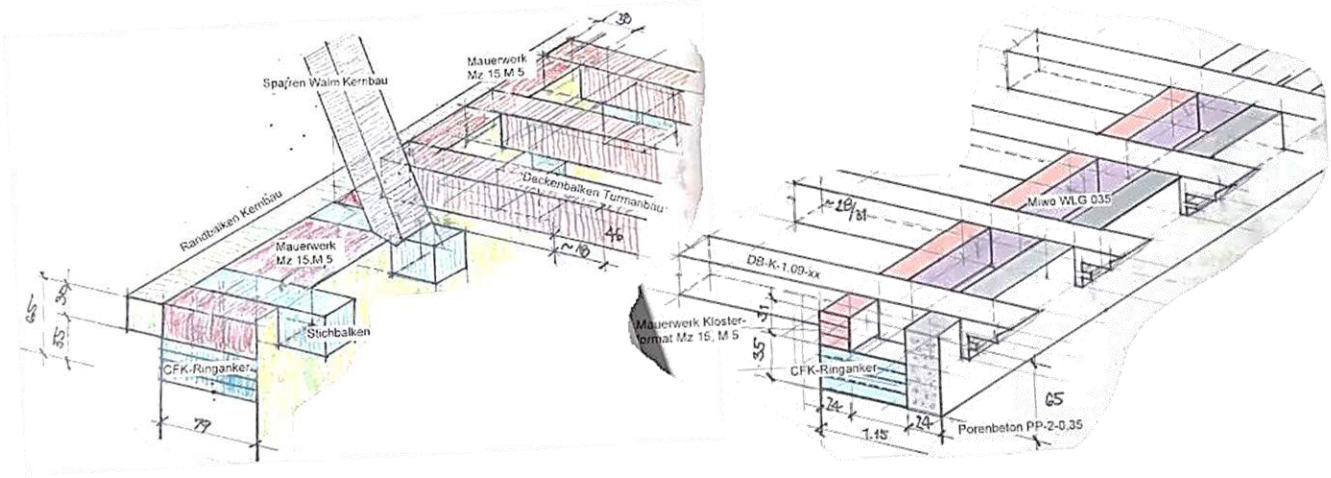
Unten: Stahlträger HEB120 auf carbonfaserverstärktem Mauerwerk zur konzentrierten Lasteinleitung.

Oben: Zeichnerische Darstellung des Sanierungsziels am Knotenpunkt Traufe/Mauerwerk im Kernbau

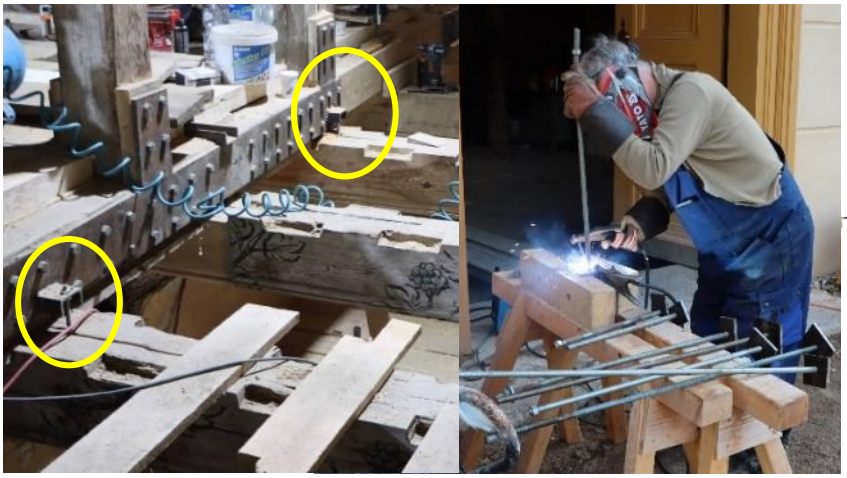
Unten: Balkentransport vom Abbundplatz ins Dachgeschoss und Anbringen der Profilierungen

Oben: Ein Schlitzblech mit Bohrungen für Stabdübel wird kraftschlüssig mit Epoxidharz in Balken positioniert.

An mehreren Stellen wurden historische Deckenbalken bearbeitet. Dafür wurden die nicht mehr tragfähigen Abschnitte abgeschnitten und hinter dem Schloss am „Abbundplatz“ Prothesen hergestellt. Diese wurden dann mit einem eingeschlitzten Stahlblech, das zusätzlich mit einem Epoxidharz im Schlitz fixiert wurde, mit Stabdübeln kraftschlüssig verbunden und erhielten so ihre volle Tragfähigkeit zurück. Die neuen Balkenelemente mussten dafür auch denkmalgerecht profiliert werden und mit Muskelkraft und Kettenzug in den Dachstuhl gebracht werden. Die Bohrungen an den Stahlblechen wurden ebenfalls eigenständig nach Genehmigungsplan durchgeführt.

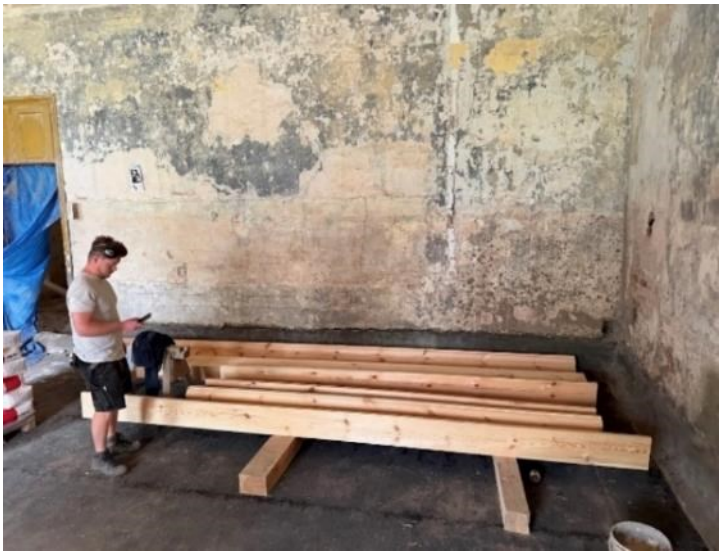
Außerdem wurde ein massiver, 12 Meter langer Träger aus Brettschichtholz (b/h = 24/80cm) mit einem Gewicht von ca. 850 kg mit Autokran und Flaschenzügen ins Dachgeschoss gehoben. Dieser wird kommendes Jahr den Untergurt des neuen Hängewerks (Plan siehe Seite 15) über Raum 1.02 darstellen. Die begrenzten Platzverhältnisse und das hohe Eigengewicht des Bauteils machten eine koordinierte Vorgehensweise erforderlich.

Zahlreiche Anpassungs-, Ausrichtungs- und Montagearbeiten wurden an den Anschlüssen neuer Holztragglieder an die historische Dachkonstruktion vorgenommen. Nicht mehr tragfähige Balkenteile wurden entfernt, neue Balkenteile abgebunden, angestückelt und Verbindungen hergestellt, um die Tragfähigkeit der Decke über dem 1. OG wiederherzustellen.
