Projekt im September 2018  
**Bestandserhaltung Pfarrhaus +  
Nebengebäude Martinsdorf**

**Fachschule für Bautechnik  
Meisterschule für das Bauhandwerk**

**Donnerstag, 06. September 2018**

Tagesbericht vom  
**06. September 2018**

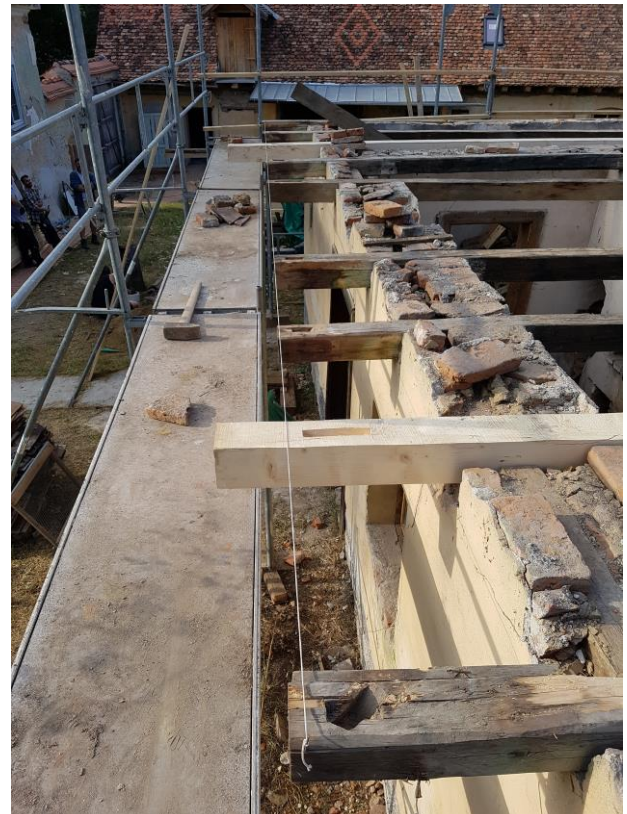
Ausrichten

Es wurden der Dachstuhl sowie die zu ersetzenden Deckenbalken weiter abgebunden und an den Schwellen passte man an die zerstörten Bereiche so genannte „Prothesen“ an, d. h. nicht das ganze Holz wird ausgetauscht sondern nur die kaputten Abschnitte.

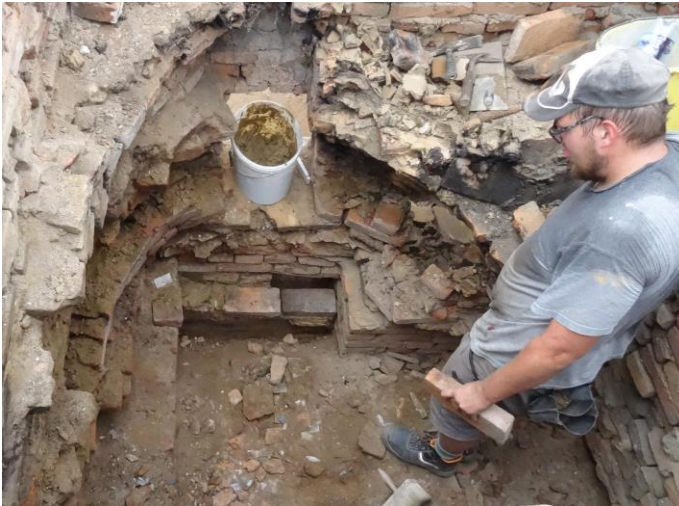
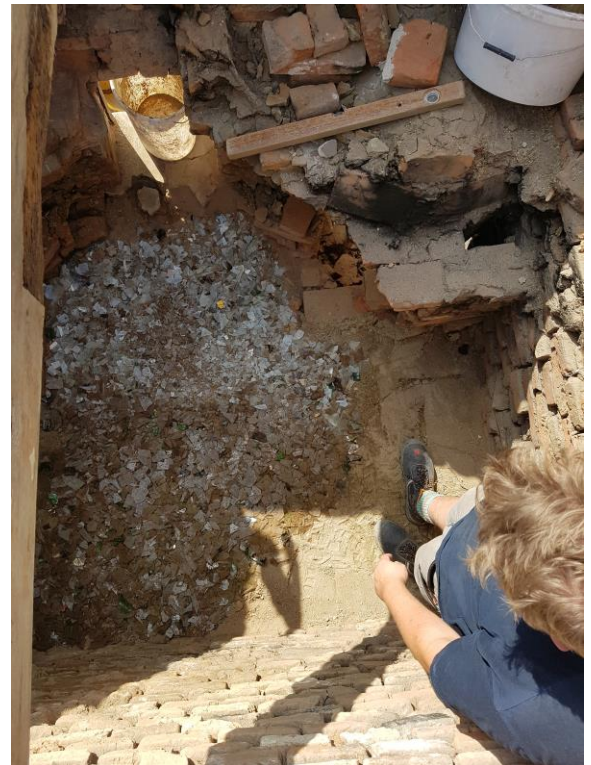
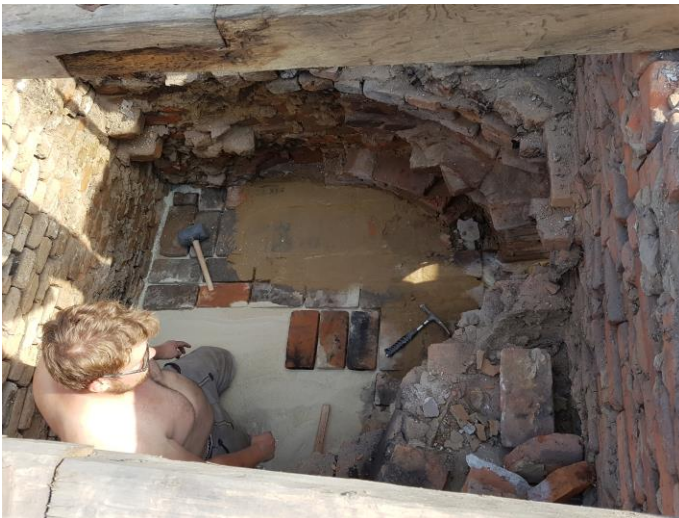
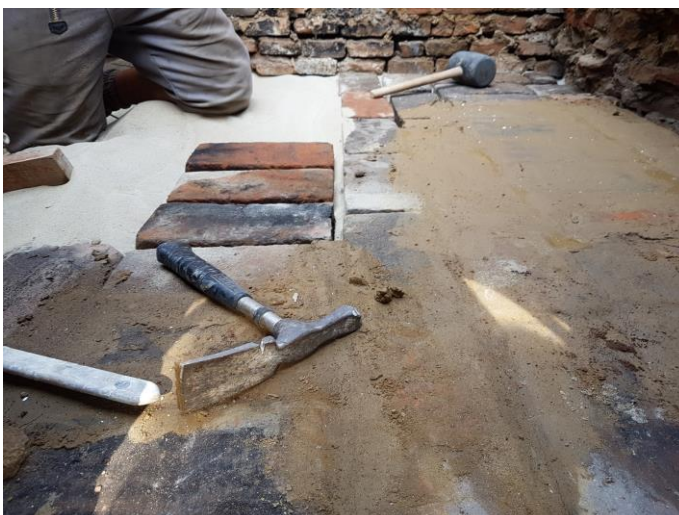
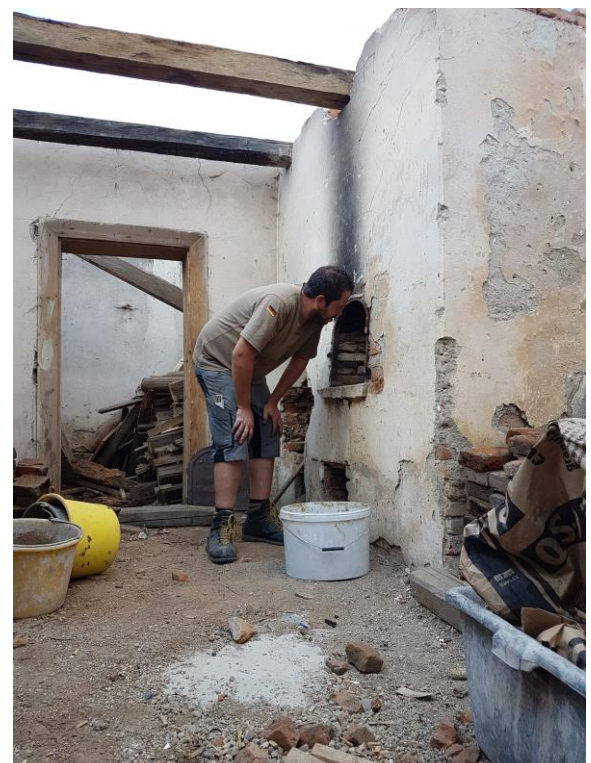
Ofenbau:

Beim Backofen begann man den Sockel wieder aufzubauen. Dazu wurde zunächst die Grundfläche mit einigermaßen homogenisiertem Bauschutt und Sand aufgefüllt, darauf ein Sand-Glasscherben-Gemisch verteilt und eine Schicht aus normalem Sand, dann eine Lage Quarzsand aufgeschüttet. Darauf kam dann der Ofenboden aus den ausgebauten Ziegeln, deren Fugen mit Sand verfüllt wurden.
