Projekt im September 2022
Revitalisierung von Schloss
Steinort in Polen

Fachschule für Bautechnik Meisterschule für das Bauhandwerk

Dokumentation Erasmus-Projekt "Revitalisierung Schloss Steinort: historische Bausubstanz – zeitgemäße Nutzung"

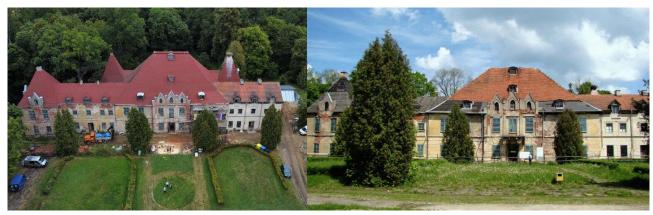
Luftaufnahme von 2022

Zustand 2009 (Quelle: www.ostpreussen.net)

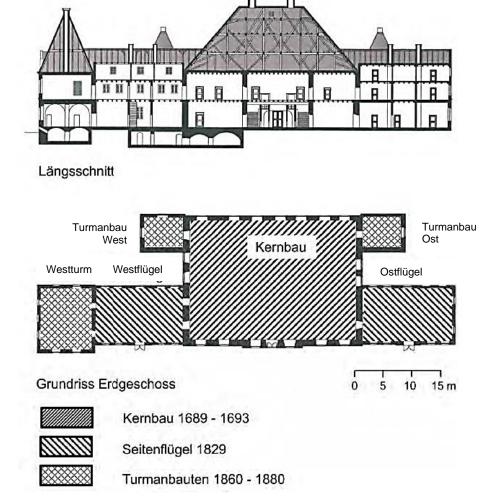
Schloss Steinort: Grundriss und Schnitt mit Bauepochen

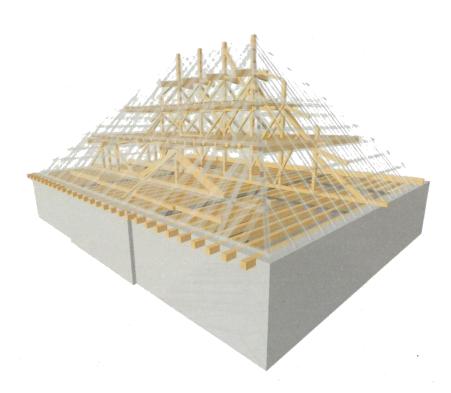
Das Walmdach des barocken Mittelbaus litt infolge fehlender Pflege und Reparaturen erheblich. Beispielsweise bildete sich der Echte Hausschwamm, welcher durch den feuchten Keller und die undichte Dachhaut seinen Weg durch das Gebäude fand. Die Folgen sind große Schäden der Balkenköpfe mit Auswirkungen auf das weitere Statische System.

Der Dachstuhl ist als Kehlbalkendachstuhl mit einem doppelt liegenden Stuhl in der Dachebene und Hängesäulen in Längsrichtung einzuordnen. An vielen Stellen sind Unregelmäßigkeiten und individuelle Ergänzungen zu finden, die auf

Die Deckenbalken mit Querschnitten bis ca. 32 cm bestehen aus handbehauenem Kiefernholz und überbrücken sehr große Spannweiten von bis zu 12 m. Die Balken sind über den Mauern gestoßen, jedoch mittels Eisenklammern auf Zug verbunden. Aufgrund der erheblichen Länge der Bauteile kam es als Konsequenz auch zu extremen Verformungen. Die Balkenköpfe wurden entweder vom Hausschwamm geschädigt oder durch das Absacken der Mauer infolge von Setzungen. So sind

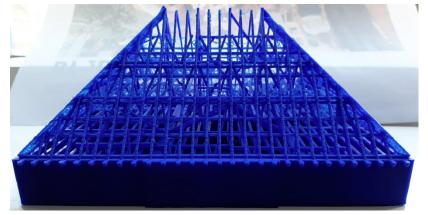
Bild unten rechts: 3D-Druck des Dachstuhls, angefertigt an der Fachschule für Bautechnik 2019

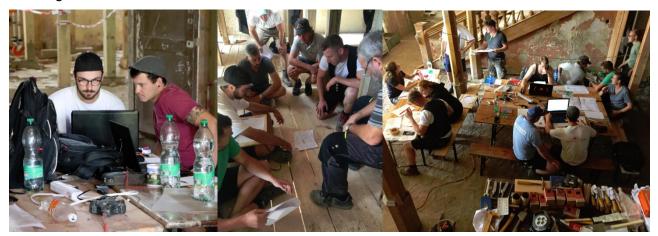
In 2er-Teams wird kartiert und nach Lösungen gesucht; Diskussion dann im Plenum.

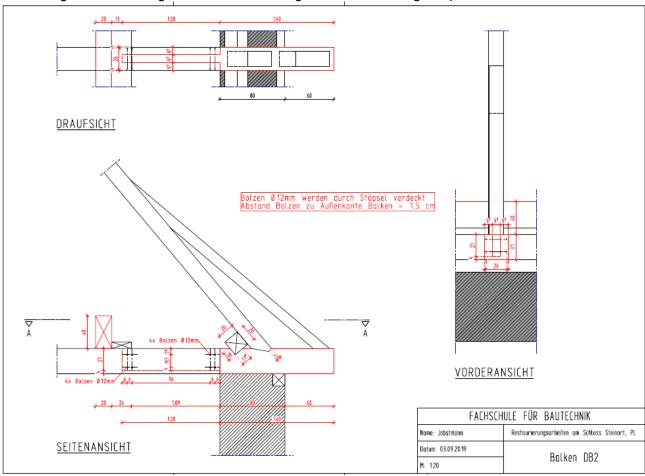
Wie man auf dem Bild links sehr gut erkennen kann, ist bei auch bei allen anderen Knotenpunkten die statische Funktion nicht mehr gegeben, da der kontinuierliche Wassereintritt und der der feuchtebedingte Hausschwamm jahrzehntelang erfolgreiche Arbeit geleistet hat. Allerdings ist seit Fertigstellung des Notdaches der Wassereintritt gestoppt worden, wodurch die Schäden nachweislich wenigstens nicht mehr zugenommen haben.

Im Anschluss an die Vorüberlegungen und das Kartieren der Schäden ging es dann in die Ausführung der ausgewählten Arbeiten: Es sollten zunächst drei weniger geschädigte Knotenpunkte ausgewechselt/saniert werden, um die statische Funktion wieder herzustellen. Dazu sollten für das zuständige Denkmalamt in Allenstein/Olsztyn drei Möglichkeiten der Anstückelung an die bestehenden, polychrom bemalten Balken im Modell angefertigt werden. Exemplarisch zeigt die folgende Abbildung den Vorschlag für die Anstückelung mittels eines Fingerzapfens:

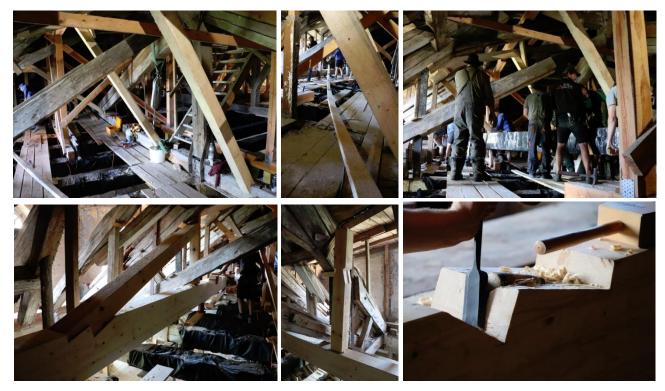
Im Uhrzeigersinn: Verlegung Stützkonstruktion, Vergleichslatte, Einhub, Strebeneinbau, Hängesäule, Versatz

reich umgesetzt werden: ein neues Hängewerk über 12 m Länge zwischen Giebel und bestehenden Hängewerken wurde eingebaut. Dieses ersetzt die bestehenden Überzüge (siehe Simulation S. 13 oben) und kann bei der anstehenden Sanierung in diesem Bereich als zusätzliche Unterstützung dienen, da hier beim Anstückeln die Balken fixiert werden können. Dazu mussten im Vorfeld Teile der bestehenden, relativ eng gestellten Hilfsstützen beseitigt und deren Lasten anderweitig abgeleitet werden, um durch ein Loch im Giebel den 12 m langen Balken in den Dachstuhl "einzufädeln". Es handelte sich um Brettschichtholz GL24c, b/h=20/40 cm. Der gut 450 kg schwere Träger wurde mit Hilfe eines Autokrans bis zum Giebel gehoben, dort wurde er dann von 16 Personen in Position gebracht. Ein zweiter Balken selben Querschnitts wurde mit 9 m Länge ebenfalls gleich in den Dachstuhl eingebracht. Im Anschluss entstand dann das Hängewerk ohne größere Probleme.

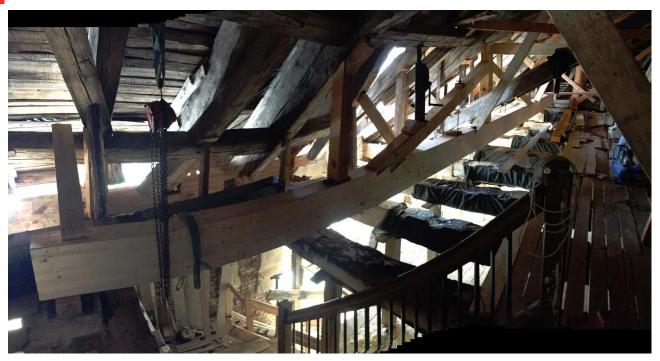
Das fertiggestellte Hängewerk an seiner endgültigen Position

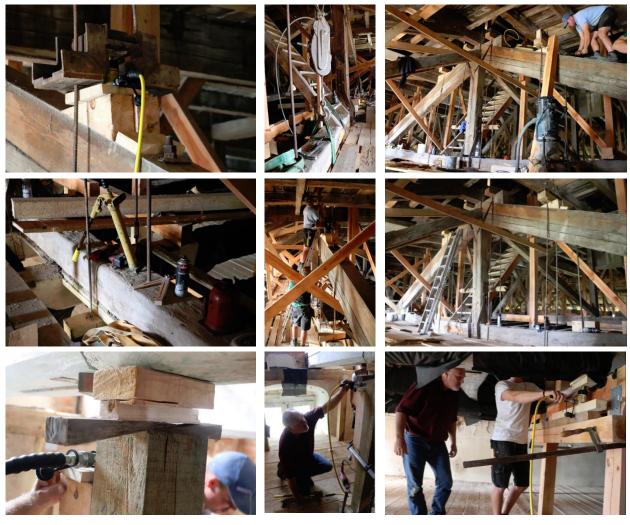
Hier einige Bilder zu den Arbeiten mit der Presse am Hängewerk und am Balken:

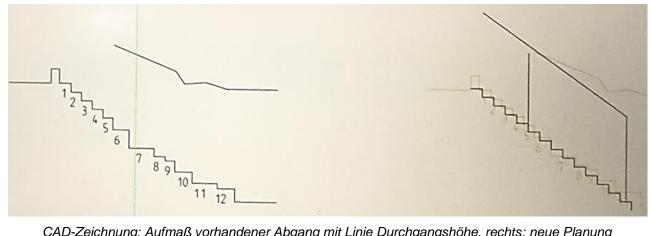
Eine weitere Maßnahme sollte mit der Sanierung der Kellertreppe umgesetzt werden. Diese bestand mit vielen Fehlstellen und unregelmäßigen Schrittmaß, wodurch sie auch eine Unfallquelle auf dem Weg in das sanierte Kellergewölbe darstellte.

CAD-Zeichnung: Aufmaß vorhandener Abgang mit Linie Durchgangshöhe, rechts: neue Planung

Nach Besprechung aller Sanierungsmaßnahmen mit dem Denkmalamt wurde allerdings auch hier auf die fehlende Genehmigung verwiesen. Deshalb wurde die Maßnahme dahingehend abgeändert, bis zur erteilten Genehmigung an selber Stelle eine provisorische Holztreppe auszuführen.

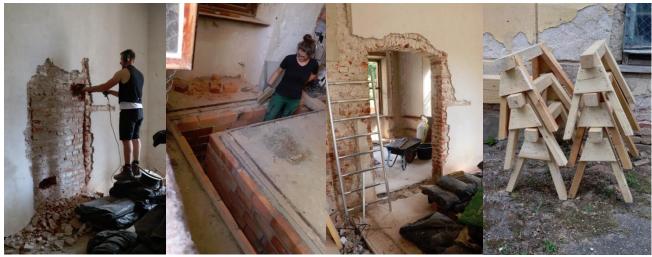
Um die mangels Genehmigungen entfallenen Arbeiten im Dachstuhl zu kompensieren, beteiligten wir uns aber auch an den Arbeiten für das geplante Besucher-Informationszentrum im Ostflügel (siehe Visualisierung S. 10). Hier kam es zur fruchtbaren Zusammenarbeit mit Architektur-Student*innen der TU Dresden. So wurden gemeinsam die Fenster ausgebaut, geschliffen und neu eingeölt, bestehende Leitungsgräben ausgemauert und ein Durchbruch zwischen zwei Räumen realisiert. Begleitend wurden auch "Zimmererböcke" für zukünftige Arbeiten hergestellt.

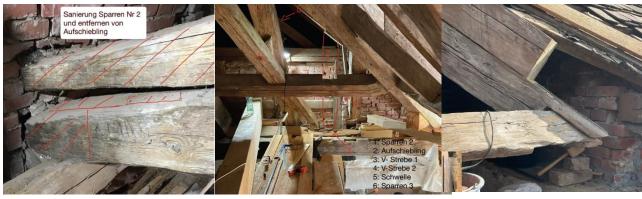
Bestand Sparren und Aufschiebling Komplexe Ecke: Kernbau Ost/Südseite am Gratsparrenfußpunkt

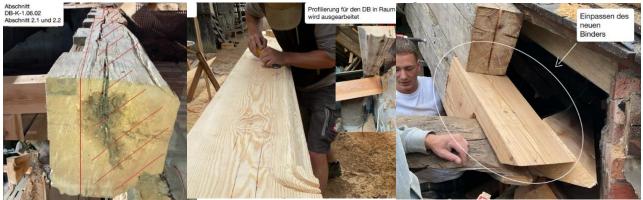
Wenig zu erhalten leider... Profilierung für neuen Balken Einpassen der neuen Hölzer

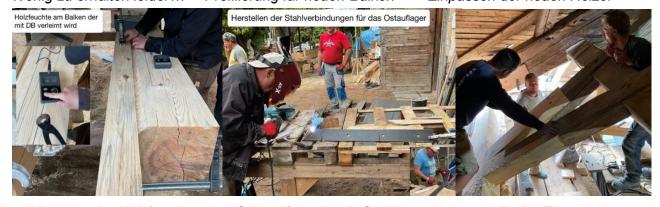
Messung der Holzfeuchte

Schweißen der 3D-Stahllasche

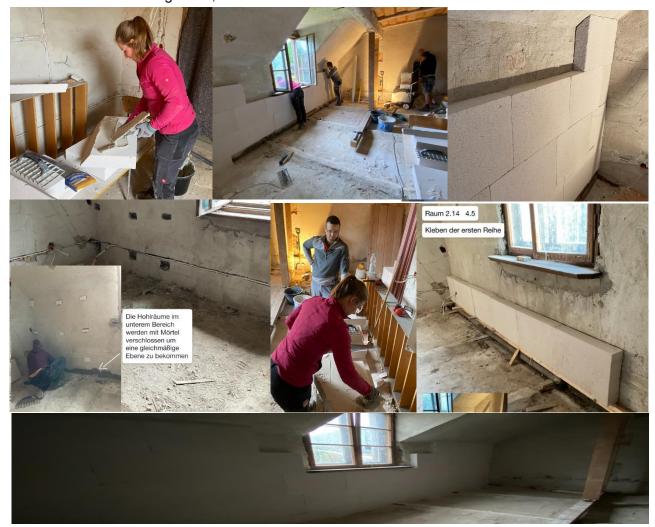
Entscheidend für eine funktions- und schadenfreie Innendämmung aus Mineraldämmplatten ist hierbei vor allem eine fehlerfreie Ausführung der Arbeiten. Zur Vorbereitung des Untergrunds wurden Hohlstellen gefüllt und Unebenheiten mit Ausgleichsmörtel beseitigt. Im Anschluss wurde die erste Lage sehr exakt angelegt. Die Multipor-Platten wurden im Gegensatz zu Außendämmung vollflächig mit Mörtel an die Wand geklebt, um Hohlräume/Lufteinschlüsse zu vermeiden.

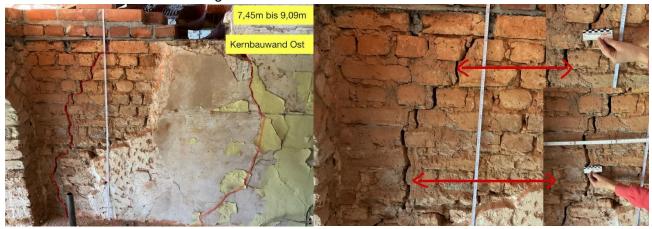
Risskartierung Kernbau - Ostwand

Durch ungleichmäßige Setzungen aufgrund des für die Lasten ungenügenden Fundaments bzw. des schlechten Baugrunds müssen ähnlich wie im Westflügel auch auf der anderen Seite bauliche Maßnahmen getroffen werden, um weitere Schäden zu vermeiden. So ist auch auf der Ostseite geplant, mittels Glasfaser-Verstärkungen die Wände zu stabilisieren. Dazu mussten aber zunächst alle bereits bestehenden Setzungsrisse kartiert werden.

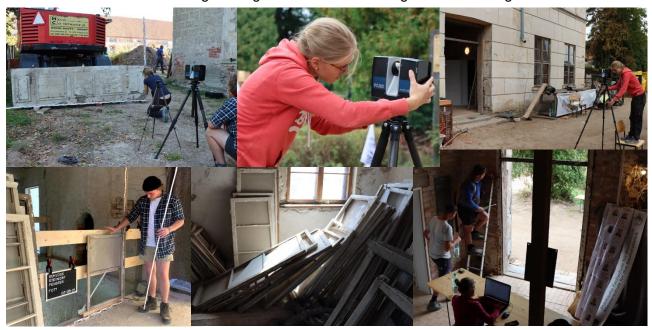
3D-Laserscanning Fenster und Türen

Laserscanner erstellen innerhalb weniger Minuten präzise, umfassende und fotorealistische 3D-Bilder von jeder Umgebung oder jedem Objekt. Dabei werden Informationen aus der realen in die digitale Welt übertragen, um sie dort zur Analyse, Zusammenarbeit und für Entscheidungen zu nutzen. Wir durften diese moderne Technik nutzen, um viele Original-Fenster und -Türen zu scannen. Denn eine umfassende Katalogisierung unterstützt eine baldige Restaurierung.

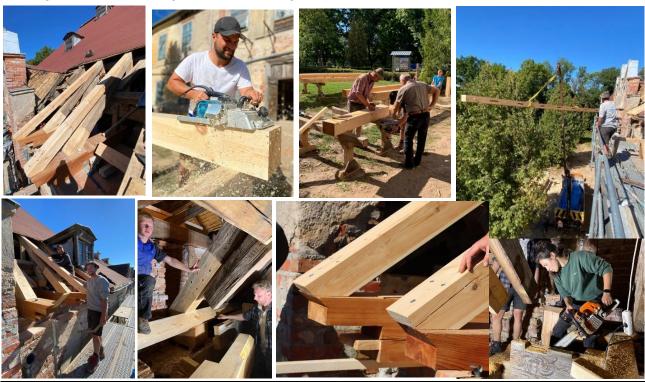
Die Bereiche, in denen sich die Zimmererarbeiten hauptsächlich abspielten, sind dieselben wie 2021, aufgrund der Vielzahl an geschädigten Fußpunkten konnten wir an unsere Arbeiten im Kernbau anknüpfen. So wurden erfolgreich mehrere Knoten durch Anstückelungen wieder in statische Funktion gesetzt. Außerdem konnten wir dem Traufbereich (Bereich 1) von außen wieder sein ursprüngliches "Gesicht" geben, indem wir dort den bereits letztes Jahr teilweise vorbereiteten Gesimsbalken mit einem Zapfenanschluss an den

Balken befestigten. Leider verlieren wir bei 9 vollen Arbeitstagen immer relativ viel Zeit durch das Öffnen/Verschließen der Dachhaut, das bei einem längeren Arbeitseinsatz natürlich effizienter zu gestalten wäre. Dennoch lief der Baustellen-Abbund und das Einpassen der neuen Holzbauteile in die Bestandsbalken durch ein ausgezeichnetes Team aus Zimmerern und Nicht-Zimmeren reibungslos und verletzungsfrei ab. Hier einige Impressionen zu den Arbeiten:

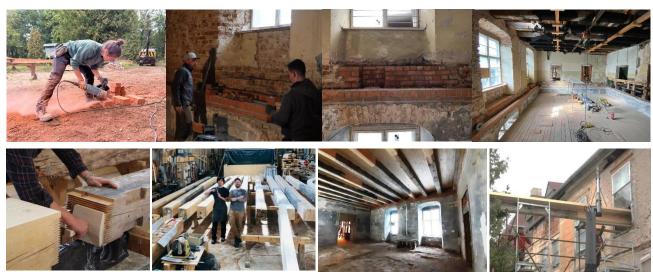
Eine weitere "Großbaustelle" fand sich im westlichen Kernbau im 1.OG: Dort wurden die Fensternischen wieder ausgemauert und zudem die zukünftigen Auflager für die sanierten Deckenbalken vollendet. Die im September 2022 noch fehlenden Deckenbalken wurden im Dezember 2020 zur Firma Burgbacher nach Trossingen (DE) gebracht, um dort statisch wieder in voller Länge tragfähig gemacht zu werden, z. B. durch Anstückelungen mittels Keilverzinkung. Außerdem wurden Sie zu T-Trägern "umgerüstet" und tragen somit auch den neuen Fußboden. Der Einhub der ca. 1,2 t schweren Balken erfolgte durch unseren polnischen Partner Hohl Construction im November 2022. Dadurch gelang es endlich, in einem Raum des Kernbaus die Notstützungen zu entfernen, da sich die Balken seit langer Zeit wieder selbst trugen! Die Profilierungen/Verzierungen der Balken an den Anstückelungen übernahmen übrigens zwei Holzbildhauermeister, die an unserem Beruflichen Schulzentrum in München ihren Meisterbrief erwarben.

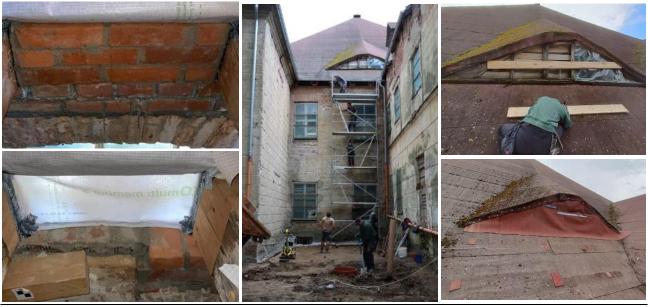
Desweiteren wurden im Traufbereich (Bereich 1) die Felder zwischen den Balken ausgemauert. Außerdem wurde eine Dachgaube regensicher verschlossen, wofür ein Gerüst aufwändig auf- und abgebaut werden musste und an vielen Orten kleinere Reparaturen ausgeführt.

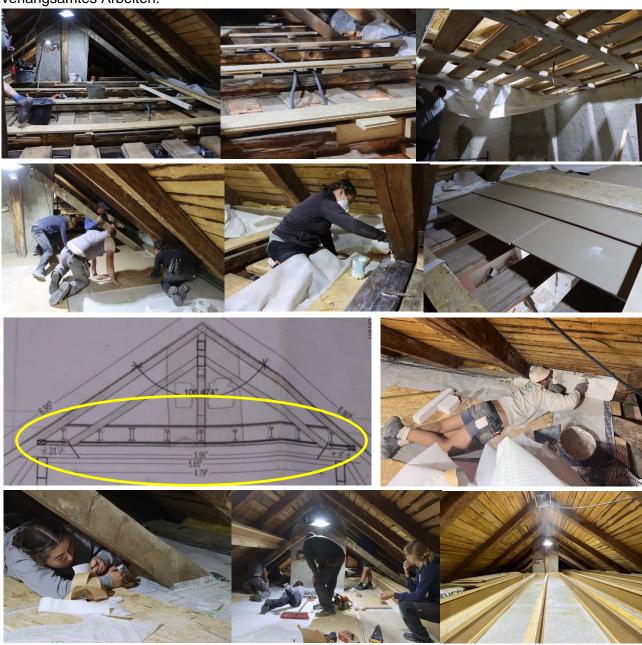
Die sicherlich komplexeste Herausforderung bestand dieses Jahr in der Ausführung einer Brandschutzdecke nach genehmigter Ausführungsplanung durch die zuständige polnische Baubehörde. Zwingend notwendig ist eine brandschutztechnische Maßnahme, um einen Übergriff von Flammen vom Kernbau auf den Ostflügel (und umgekehrt) zu verhindern. Die (auch) feuchteschutztechnisch ideale Konstruktion bereitete allerdings neben der Umsetzung im Detail starke Probleme, die aber weitestgehend gelöst werden konnten. Letztlich haben wir die Decke über mehr als der Hälfte der geplanten Länge zu 70% realisieren können. Durch aufgehende Holzbauteile, geringe Dachstuhlhöhe und Nischen war es allerdings auch ein gezwungenermaßen verlangsamtes Arbeiten.

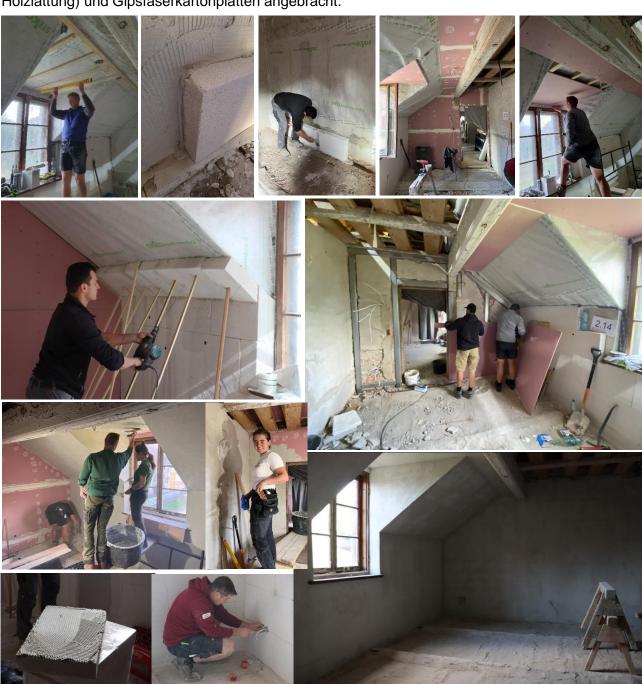
Im Ostflügel wurde im 2.OG in zwei Räumen die Innendämmung aus Multipor an den Außenwänden und der Trennwand zum Kernbau angebracht und verputzt. Begonnen wurden diese Arbeiten ebenfalls 2021. Vorm Verputzen und teilweise auch vor dem Anbringen der Innendämmung erfolgten aber noch folgende Arbeiten: Zum Einen wurde die Dampfbremse wurde von der Brandschutzdecke nach unten und hinter die zukünftige Innendämmmung und Trockenbau geführt. Zum anderen wurde der Trockenbau aus Metallschienen (im Gauben- und Deckenbereich auf Holzlattung) und Gipsfaserkartonplatten angebracht.
